FICHAS TÉCNICAS DE ACCIDENTES DE TRABAJO

Título: Fichas Técnicas de Accidentes de Trabajo
Autor: Sección Técnica de Prevención de Riesgos Laborales

GOBIERNO DE NAVARRA
Instituto Navarro de Salud Laboral (INSL). Agosto 2008

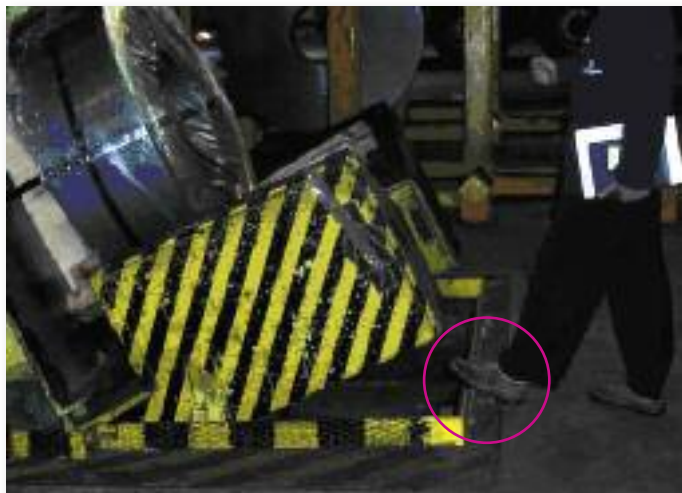
NOTA: en este caso, una protección por barrera física no es funcional desde el punto de vista del trabajo. Se colocó un rodapié que, como se aprecia en la fotografía, no controla el riesgo en miembros inferiores.

En el momento del accidente no existía el rodapié

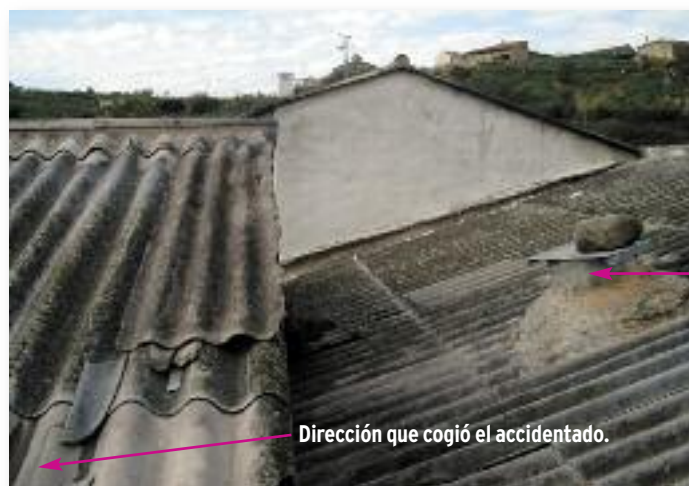
Tubo de
alimentación del
silo de pienso

- Medidas de protección colectiva como pueden ser redes de seguridad, barandillas, pasarelas, cables guía, telas metálicas, etc.
- Utilización de equipos de protección individual, dispositivo anti-caídas que se coloca el trabajador, unido mediante un cable a punto de anclaje.
- Delimitación de la zona de trabajo.

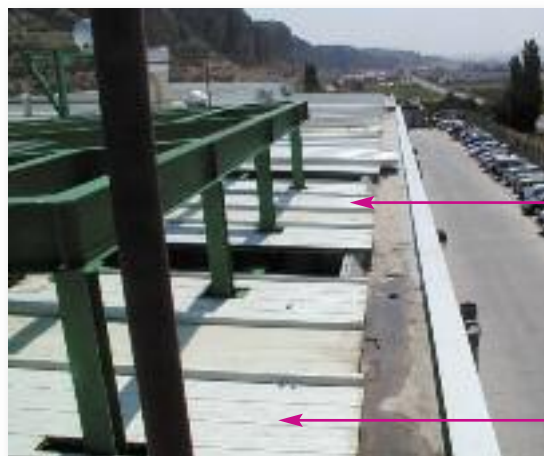
Translúcidos

- Rotura de una placa translúcida al pisarla. Este material no está fabricado para soportar cargas puntuales, su resistencia es escasa.
- Existe un acceso permanente a la cubierta por la escala metálica adosada a la fachada. No estaba la zona de las placas protegida, señalizada, etc.
- Posible confusión sobre el lugar donde pisó el trabajador ya que las placas de cierre y las translúcidas, ambas son blancas.
- En la ficha de riesgos que se entrega a las empresas subcontratadas no se hace referencia a los riesgos de la cubierta de la nave.

- Controlar el acceso a la cubierta permitiendo el mismo sólo a personas autorizadas.
- Señalización de los espacios y zonas peligrosas.
- Si es necesario transitar por la cubierta debe llevarse a cabo previamente una evaluación de los riesgos y establecer las medidas de control más adecuadas.

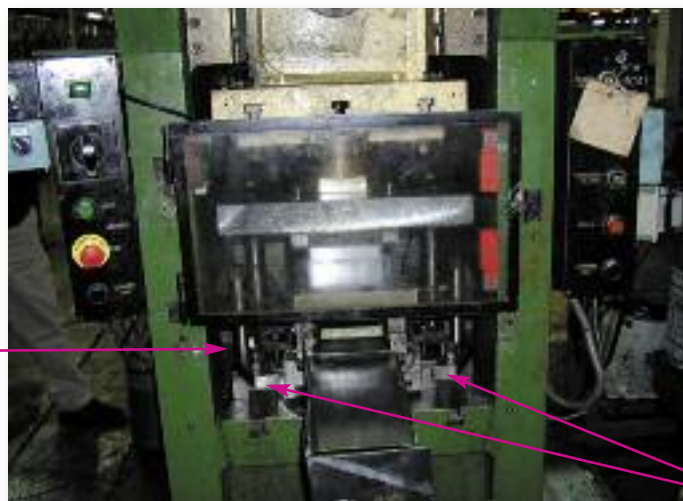
La máquina estaba produciendo con problemas o defectos de calidad. El accidentado tuvo que intervenir en varias ocasiones para retirar manualmente grapas defectuosas. Ante un nuevo fallo de calidad, trató de retirarlas introduciendo la mano derecha por debajo de la protección de la pantalla móvil y de forma involuntaria accedió hasta el troquel, que al estar el equipo en modo automático, le atrapó la mano.

Protección móvil
dotada de pantalla
transparente

Zonas sin
protección

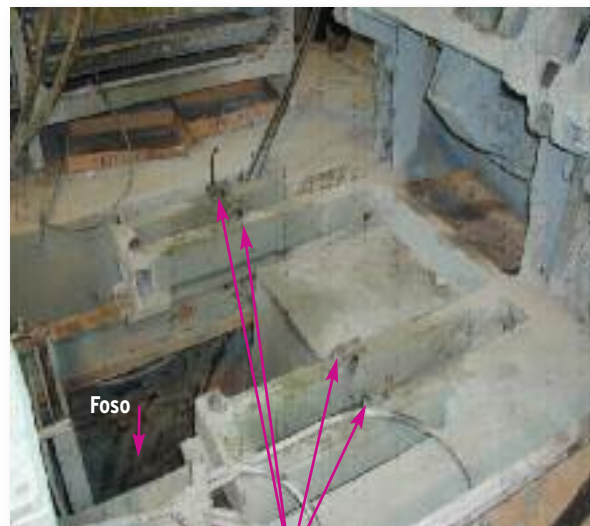
Anclajes inferiores de los cilindros retirados después del accidente

- Siempre que vaya a realizarse una operación de soldadura en un espacio confinado con sospechas de que pueda contener vapores o gases inflamables, deberá llevarse a cabo una ventilación previa del lugar y una posterior comprobación de la inexistencia de dichos agentes.
- Será necesario para estos casos el recurso preventivo presencial que garantice un correcto procedimiento de trabajo.
