GOLPE POR DESPRENDIMIENTO DE BASE DE POZO DE REGISTRO EN COLOCACIÓN

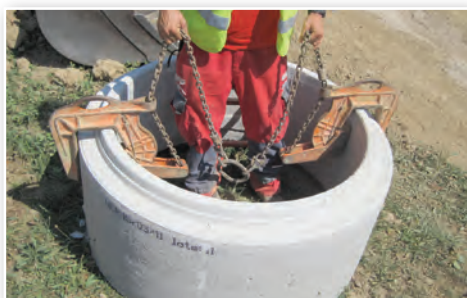
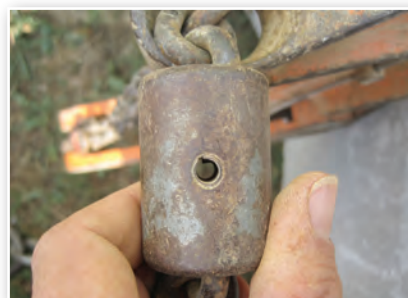
El maquinista se dispuso a introducir la base en el interior de la zanja, momento en el cual una de las pinzas que enganchaba la base se soltó y al quedarse ésta sujeta por una sola pinza, realizó un movimiento pendular, balanceándose, golpeando al accidentado que se encontraba en el interior de la zanja.

- Falta del pasador del tope de uno de los ramales del accesorio de elevación que debía haber estado unido a la cadena.
- Cruzarse uno de los eslabones de la cadena en el orificio superior del accesorio de elevación, con lo que la pinza no ejerce la suficiente presión en el pozo.
- Falta de mantenimiento del accesorio de izado.
- Falta de comprobación en el momento de utilización del correcto funcionamiento de las pinzas, tal como se establece en el Manual de Instrucciones del fabricante del accesorio de izado y en el Plan de Seguridad y Salud de la obra.

- Todos los equipos de trabajo deben ser revisados periódicamente y debe realizarse un mantenimiento adecuado.
- Se debe cumplir todo lo establecido en el Manual de Instrucciones del fabricante del accesorio de izado y en el Plan de seguridad y salud.
