## CAÍDA DESDE LA CUBIERTA DE UNA NAVE

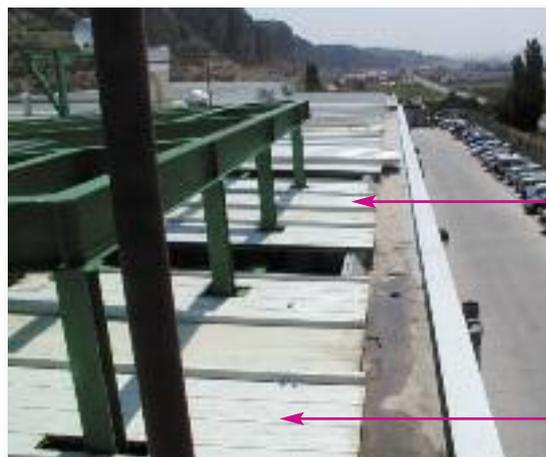
Encontrándose ambos técnicos en la cubierta de la nave, tomando fotografías y realizando croquis de la instalación, en un determinado momento el accidentado pisó en una placa translúcida. La placa se rompió provocando la caída del trabajador desde una altura aproximada de 8 m.

- Rotura de una placa translúcida al pisarla. Este material no está fabricado para soportar cargas puntuales, su resistencia es escasa.
- Existe un acceso permanente a la cubierta por la escala metálica adosada a la fachada. No estaba la zona de las placas protegida, señalizada, etc.
- Posible confusión sobre el lugar donde pisó el trabajador ya que las placas de cierre y las translúcidas, ambas son blancas.
- En la ficha de riesgos que se entrega a las empresas subcontratadas no se hace referencia a los riesgos de la cubierta de la nave.

Translúcidos

Placas metálicas

- Controlar el acceso a la cubierta permitiendo el mismo sólo a personas autorizadas.
- Señalización de los espacios y zonas peligrosas.
- Si es necesario transitar por la cubierta debe llevarse a cabo previamente una evaluación de los riesgos y establecer las medidas de control más adecuadas.
