CAÍDA DE ALTURA POR ROTURA DE CUBRICIÓN DE HUECO HORIZONTAL

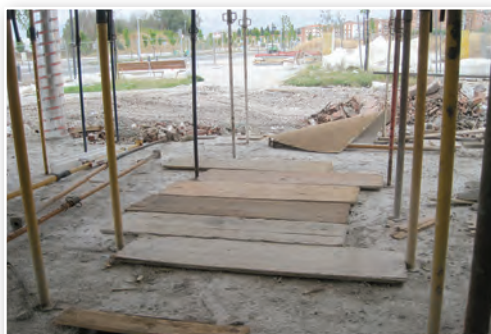
El accidentado llegó a la obra y fue a preguntar al encargado de la obra dónde estacionar el camión. Al circular por la planta baja del edificio pisó sobre unos tableros tricapa de encofrado que estaban en el suelo. Estos tableros cubrían por completo un hueco del forjado de 2,70 m x 0,60 m de manera que el hueco quedaba totalmente oculto.

Al pisar sobre los tableros uno de ellos se rompió y el accidentado cayó a través del hueco hasta el sótano en una caída de unos 3,20 m. Al caer intentó apoyarse en los tableros laterales pero al no estar clavados se movieron y no pudo sujetarse.

- Insuficiente resistencia de la protección del hueco de forjado, posiblemente por la fractura de la cara inferior. La capa central al ser de veta transversal no tiene resistencia a flexión.
- Falta de inmovilización de la protección mediante clavado.
- Falta de señalización con color de la protección del hueco horizontal.
- Incumplimiento del Plan de Seguridad y Salud que había previsto dejar pasado el mallazo en los huecos horizontales del forjado.

- La madera usada en protecciones de huecos debe ser de calidad estructural, debiendo revisarse cuidadosamente antes de su colocación.
- Las protecciones de huecos se clavarán de manera que no puedan desplazarse y se pintarán de un color normalizado para identificarlas.
- Se seguirán las instrucciones del Plan de Seguridad y Salud debiendo controlarse su puesta en práctica.
