CAÍDA DE LLANTAS DE ACERO APILADAS

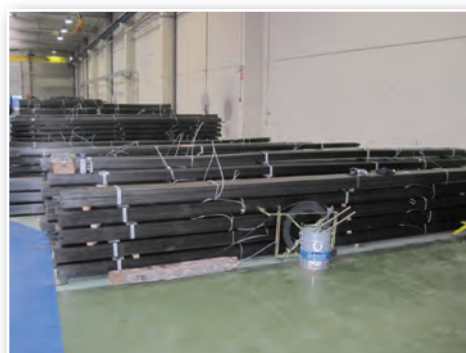
Ya se habían almacenado, en la pila en la que se produjo el accidente, siete paquetes. La altura total aproximada del apilamiento era de 1,3 metros, por 22 cm de anchura y 6 metros de longitud. En el momento del accidente, el trabajador posicionó horizontalmente el séptimo paquete, retiró uno de los ganchos, y, en el recorrido para ir a retirar el otro, los paquetes superiores cayeron sobre el trabajador.

- Desestabilización de la pila de llantas.
- Inexistencia de instrucciones para el almacenamiento seguro de los paquetes de llantas metálicas.
- Inexistencia de medios para el almacenamiento seguro de los paquetes de llantas, para evitar que éstos puedan caer.
- Falta de formación sobre los riesgos y medidas preventivas específicas del puesto de trabajo.
- No adoptar las medidas preventivas propuestas en la evaluación de riesgos frente al riesgo de caída de objetos por desplome en el almacén.

- Instalar medios de retención para el almacenamiento seguro de material. Dichos medios se encontrarán debidamente dimensionados y calculados, deberán ser estables y asegurados frente al vuelco.
- Establecer instrucciones de trabajo seguras para el almacenamiento, la carga y descarga de material.
- Formación e información sobre los riesgos y medidas preventivas del puesto de trabajo.
