GOBIERNO DE NAVARRA

FOMENTO

Bihar irekiko da zirkulazioarentzat N-121-A errepideko erreia Irungo noranzkoan, Belateko tunelen parean

Martes, 07 de mayo de 2013

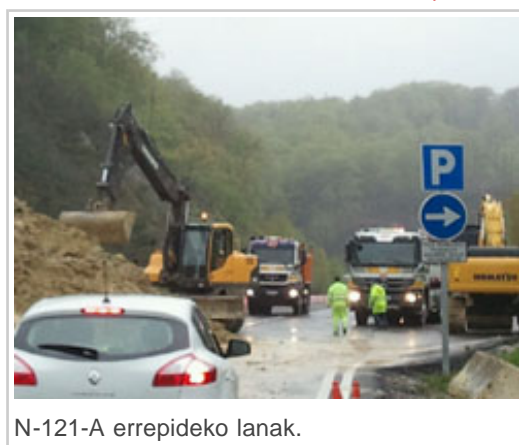
Jakina denez, apirilaren 29ko 10:40 aldera, eta Nafarroan urtarrietik izan ziren euriteen ondorioz, lur-jausi bat gertatu zen Iruña-Frantzia N-121 A errepideko 27+550 KPan (Behobian) dagoen inausketako ezpondan, Belateko tuneleko hegaldetako sarreratik 450 metrora. Galtzada guztia hartu zuen, errepide guztia moztu beharra izan zen eta zirkulazioa NA-1210 errepidetik bideratu beharra, Arraitzeko Bentak-Endarlatsa (Belateko lehengo mendatea). 2.000 metro²-ko lur-jausia NA-210 errepidetik 55

N-121-A errepideko lanak.

metrora gertatu zen eta N-121-A errepideko galtzada hartu zuen 8.000 m³ lur eta arroka mugitu zituen, bi noranzkoetako zirkulazioa eragotziz.

Bidea konpontzeko lanetan galtzada garbitzeaz gain, ezinbestekoa da aurrealde guztia egonkortzea lur-jausi berrien aurrean segurtasuneko behar bezalako bermeak izate aldera. Zehazki, beharrezkoa da honako jarduketak hauek egitea.

- Lur-jausiko lurra eta harriak zaborte-gira erretiratzea.
- Zuhaitzak moztea eta lur-jausiko hasierako malkarra saneatzea (azalera erregularra utzi behar da, material bigunak, landaretza-hondakinak eta nahi ez diren beste material batzuk alde batera utzita).
- Azaleko eta sakoneko urak biltzea eta drainatzea.
- Lur-jausia gertatu den zonaldearen kartografia zehatza egitea.
- Lur-eremuaren kontsultak eta ikuskapenak geotekniako teknikari espezialistekin, izan daitezkeen irtenbideak kontrastatzeko (lagin eta zulaketen bidez lortzen joango diren datu berrien arabera...).
- Egonkortzea eta babestea ainguratze (buloiak), sare eta proiektatutako hormigoia-aren bidez.
- Eusteko harri-lubeta jartzea oinarrian, eta, agian, beste harri-lubeta gehigarri bat altuera erdian.
