Inaugurados los trabajos de restauración del puente de las Cabras, en Lumbier

Las obras han sido financiadas en su totalidad por la Sociedad Concesionaria Autovía del Pirineo S. A., por importe de 290.371 euros

Viernes, 30 de marzo de 2012

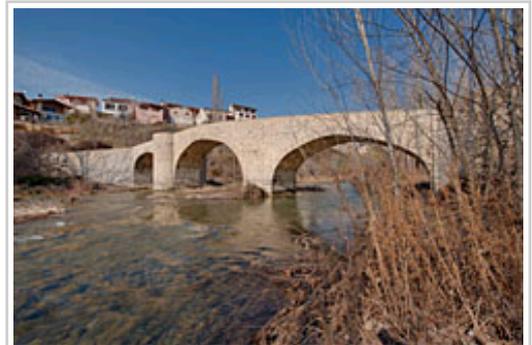
Puente de las Cabras de Lumbier, de Lumbier, recién restaurado.

En lo que respecta al estado de las fábricas, la vegetación había arraigado en las juntas abiertas, moviendo los sillares en algunos puntos. Los pretilos o barandillas de mampostería, presentan desmoronamientos puntuales que afectaban a la seguridad de los viandantes y se apreciaban reparaciones puntuales realizadas con ladrillo. La fábrica de mampostería había perdido, en su mayor parte, el mortero de cal de las juntas, lo que había permitido que arraigase en ellas vegetación. El pretil estaba rematado, cubierto por un sencillo "lomo de gato" de mortero de cemento bastante deteriorado. Contra los pretilos, se había ido acumulando tierra procedente de crecidas.

Se han desmontado unos tramos de los muros de los estribos, tanto en el lado que baja del pueblo como en la orilla opuesta, dado que se encontraban reventados, y se han levantado de nuevo. También se han repuesto algunos paños de muro que fue preciso desmontar para retirar los tocones que crecían. En el estribo aguas arriba, opuesto al pueblo, apareció el arranque del muro, de mayor anchura que los demás. Como quedaba a nivel de rasante, el pretil que luego se levantó encima se realizó con idéntica anchura al resto.

En la reposición de los pretilos o barandillas se pudo aprovechar parte de la piedra desmontada aunque hubo que aportar bastante. Las albardillas de los pretilos se han ejecutado con piedra de desdoble, y el rejuntado se ha dejado enrasado, raspado con una masa de mortero de cemento, cal hidráulica y arena.

El pavimento de la calzada del puente se ha realizado con una línea longitudinal central de adoquín de piedra arenisca de 10 cm con corte de cizalla y líneas transversales de anchura variable de adoquín de piedra arenisca con corte de cizalla. También se han replanteado las pendientes de la embocadura para facilitar el desagüe hacia el lado meridional y pavimentado la franja de terreno situado entre la calzada y el pretil septentrional.
