## Amaitu da Belateko tuneleko hegoaldeko hegalarren ainguraketa-fasea

*Zarraluqui kontseilariak N-121-A errepide horren (Iruña-Behobia) konpontze-obrak ere bisitatu ditu*

Jueves, 18 de julio de 2013

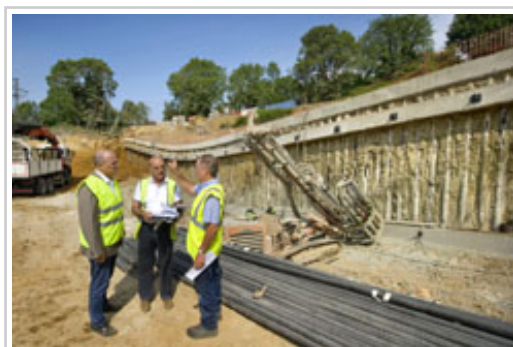
Gaur egun, Sustapen Departamentuko langileak eta esleipendun enpresa Iruña-Behobia N-121-A errepideko 27+550 KPan ezpona egonkortzeko lanak egiten ari dira, apirilaren 14 eta 15ean tunelaren hegoaldeko ahoan zenbait luizi jasan baitzituen. Une hartan, ezpondari eusten zion harri-lubetako azal baten harri batzuk erori egin ziren. Departamentuko langileak eroritako materiala kentzeko nahiz mugitutako harri-lubetan aritu ziren lanean, nahiz eta euriteek egoera areagotu zuten apirilaren 29an, maiatzaren 18an eta ekainaren 9an izandako luizien ondorioz.

Zarraluqui kontseilaria Belateko tuneleko hegoaldeko euste-lanak bisitatu zituen.

Construcciones Mariezcurrena SA emakidaduna egonkortzeko lanak egiten ari da, funtsean, 60 metro luzeko 120 mikropiloteko ainguratutako pantaila bat eraikitzeko, izandako luiziarekin zeharka jarrita eta malkarretik 13 bat metrora, hark hegalarren goialdera jarrai ez dezan eta NA-1210 errepidera hel ez dadin, Belateko lehengo mendatera, hain zuzen.

Mikropiloteek 200 mm-ko diametroa dute eta 20 eta 30 metro arteko luzera, ardatzen artean 0,50 metro arteko tartearekin. Guztira, mikropiloteen 2.580 metro lineal dira.

Mikropiloteen pantaila hori lurrari ainguratuko zaio buloien bi lineekin, 25 tonatan tenkatuta eta piloteen burutik 1,50 eta 6,50 metrora kokatutako bi banaketa-habetan jarrita hurrenez hurren. Ainguratzeak 40 metrotaraino helduko dira eta haien arteko distantzia 2,50 metrokoa izango da. Ondoren, ikusten den pantaila guztia proiektatutako hormigoiarekin beteko da, sarearekin sendotuta eta horma-zuloekin drainatuta.

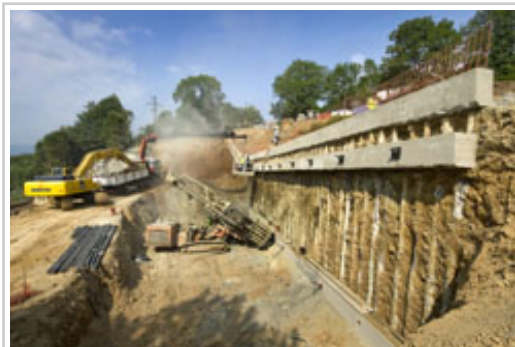
Tunelaren hegoaldeko hegala egonkortzeko mikropiloteen pantailaren irudia.

Gaur arte, 2012ko uztailaren 18a, pantaila ia osorik egikaritu da, bai eta lotzeko habea nahiz ainguratzeen banaketako lehen habea ere, eta bigarren habea egikaritzen ari dira.
