Cultura finaliza las obras de restauración de la fachada y la torre de iglesia de San Vicente de Larumbe

El templo exhibe un curiosa combinación de arquitectura gótica y escultura románica

Lunes, 19 de octubre de 2015

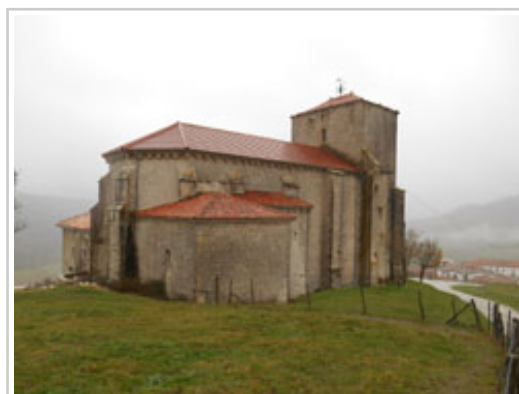
Aspecto de la iglesia de San Vicente de Larumbe antes de la restauración.

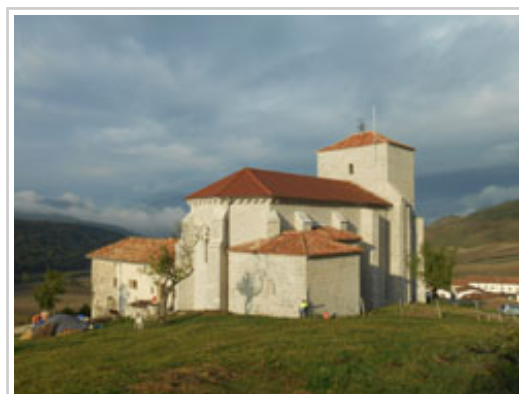
Imagen del templo una vez rehabilitado.

El proyecto buscaba también resolver la correcta evacuación de las aguas de lluvia de las cubiertas, colocando canalones y bajantes en las cubiertas y fachadas del templo. En este sentido, se proponía el levante de la teja, tablero o capa de mortero y la posterior colocación de teja cerámica curva sobre doble rastrel y lámina impermeabilizante, la introducción de canalones y bajantes de cinc en todas las cubiertas (con excepción de la cubierta de la nave) y la instalación de un pararrayos en la torre.

Las fachadas exteriores del templo y del pórtico han sido también objeto de este proyecto, y sobre ellas se han realizado trabajos de limpieza, así como de cajeadado y reposición de varios sillares de la fábrica en mal estado, piezas de cornisas y remates de contrafuertes, todos con piedra caliza.

La limpieza ha incluido la eliminación de la vegetación existente y la aplicación de un tratamiento herbicida allí donde era necesario. Las fachadas se limpiaron con chorro de arena en seco a baja presión. Además, junto a los cajeados y a la reposición de piezas, también se picaron las juntas en mal estado o que habían sido unidas con mortero de cemento, para volver a rejuntarlas con mortero de cal.

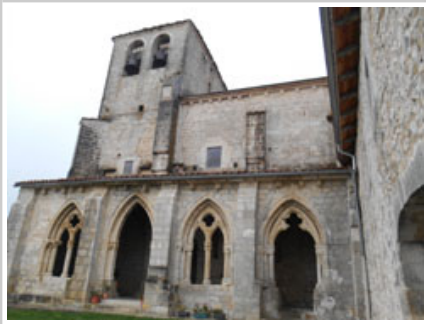
Fachada con pórtico previa a la restauración.

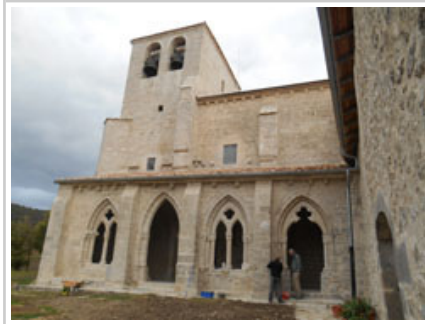
Fachada con pórtico posterior a la restauración
