Fomento prevé un plazo de tres semanas para la apertura al tráfico del puente de Castejón

Tras la inspección realizada ayer, se identificó la causa de inestabilidad en la rotura de cuatro barras verticales de pretensado entre los voladizos

Miércoles, 27 de noviembre de 2013

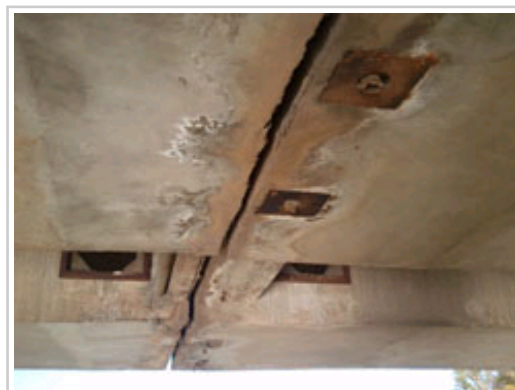
Fruto de la inspección, se ha constatado que las cuatro barras verticales de pretensado han sufrido una rotura y, en consecuencia, y se han desprendido las placas de anclaje de la cara inferior, así como sus tuercas y caperuzas de protección, que sí estaban presentes en la última inspección principal del puente realizada en 2009.

La consecuencia de la pérdida de pretensado vertical es que los dos voladizos del puente han perdido el contacto y la capacidad de repartirse el peso de manera homogénea, funcionando entre sí de manera independiente, lo que explica la rotura de los elementos de junta en la calzada y el escalón producido entre ambos lados de la misma.

Vista central de la unión de la parte central del puente con las piezas deterioradas.

Personal del Departamento de Fomento y técnicos especialistas consultados al efecto realizaron ayer una inspección completa de esta infraestructura, tras la cual se ha decidido no reabrir el puente de Castejón en tanto no se haya restablecido dicho pretensado vertical en el vano principal del puente.

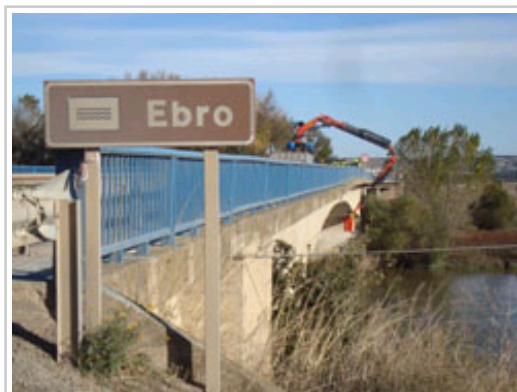
Imagen del momento de la inspección con cesta sobre camión.
