Desarrollo económico invierte 582.493 euros en la reparación de un tramo de la carretera NA-1300, Irurtzun-límite con Gipuzkoa

Se ha ejecutado un nuevo muro de escollera y se ha reconstruido la calzada en el punto kilométrico 16,700

Lunes, 03 de julio de 2017

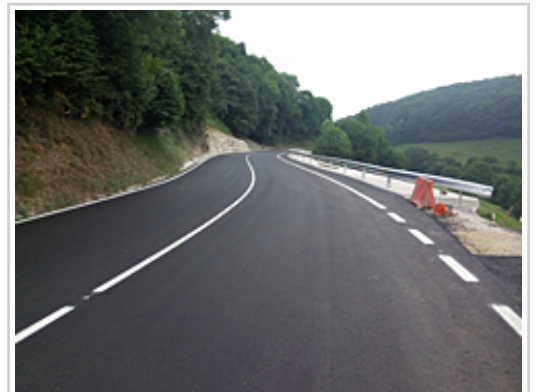
Imagen de la carretera renovada.

La actuación ha consistido fundamentalmente en la ejecución de un nuevo muro de escollera de 90 metros de longitud y con una altura variable entre 3,62 metros y 12,81 metros. Además, se ha procedido a restaurar el talud de desmonte, se ha ejecutado una cuneta al pie del desmonte y se ha repuesto la plataforma existente.

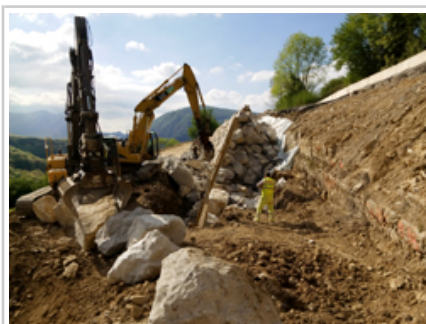
Imagen de los trabajos.

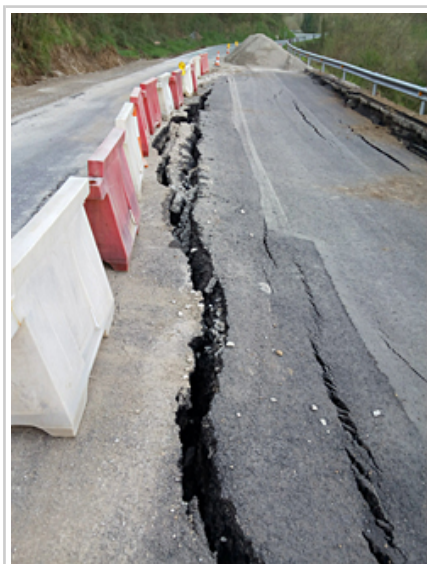
Como consecuencia de ello se produjeron agrietamientos y hundimientos en la calzada que afectaron principalmente al carril izquierdo en sentido ascendente, junto al muro de mampostería, y a la parte central del carril derecho, quedando estable la parte más próxima a la ladera. En 2015, 2016 y en febrero de 2017 se llevaron a cabo diversas actuaciones para solucionar estos problemas, pero volvieron a reproducirse.

Por ello, el pasado marzo se decidió acometer el refuerzo estructural del muro de mampostería para evitar los hundimientos. No obstante, cuando iban a acometerse los trabajos, el pasado 11 de marzo, se produjo la rotura del muro de contención lo que provocó el desprendimiento de gran parte del terraplén que contenía, lo cual afectó a más de la mitad de la plataforma. Ante el riesgo de que el desprendimiento pudiera alcanzar la totalidad de la calzada, se procedió a la demolición controlada de los restos del lienzo del muro y a la estabilización del resto de la plataforma para posibilitar la circulación provisional únicamente de vehículos ligeros, mediante paso alternativo regulado por semáforos y señalizando todo el tramo.

Estado de la carretera antes de la actuación

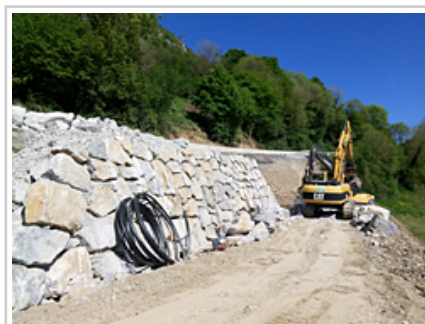
otro momento de la actuación.
