GOBIERNO DE NAVARRA

## Gutziz ireki dute berriro N-121-A errepidea, Belateko ezponda egonkortzeko lanak amaitu ondoren

*Barcina Lehendakaria izan da eurien ondorioz hainbat irristatze jasan zituen hegalean egin diren obrak ikusten. 1,4 milioi euroko gastua eragin du konponketak.*

Lunes, 30 de septiembre de 2013

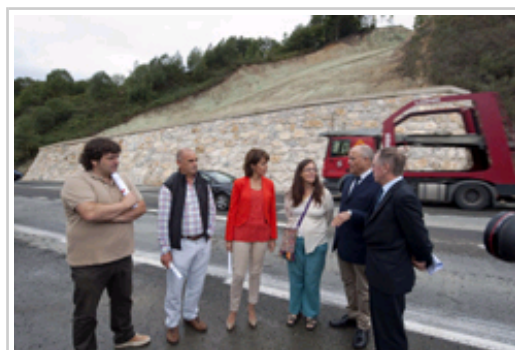
Barcina Lehendakaria eta agintariak bisitan. Atzean, harri-lubeta.

Pantaila eraiki ondoren, eroritako lurraren 20.000 m<sup>3</sup> baino gehiago kendu dira. Eroritako zonalde guztia drainatu eta material iragazkiarekin bete da. Gero, 8 metroko altuerako eta 30 metroko luzerako harri-lubeta berria eraiki da luiziaren oinarrian. Gainera, kontrol-sistema bat instalatu da hegala edozein mugimendu hautemateko. Mugimendu horien jarraipen iraunkorra egingo da.

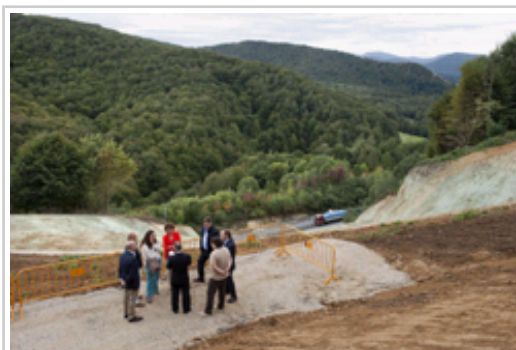
Agintariak, egonkortu den hegala goialdean.

Hegala egonkortzeko, 60 metroko luzerako 120 mikropiloteko ainguratutako pantaila bat eraiki dute, izandako luiziarekin zeharka jarrita eta malkarretik 13 bat metrora, hark hegala goialdera jarrai ez dezan eta NA-1210 errepidera hel ez

Azkenik, gainazala landarez estali da eta, azaroan, zuhaitzak jarriko dira. Horrek ere lursailari eusten lagunduko dio.
