Finalizan los trabajos de reparación en la carretera de acceso a Beorburu (Juslapeña)

El importe de las obras ha ascendido a 280.000 euros

Viernes, 26 de julio de 2013

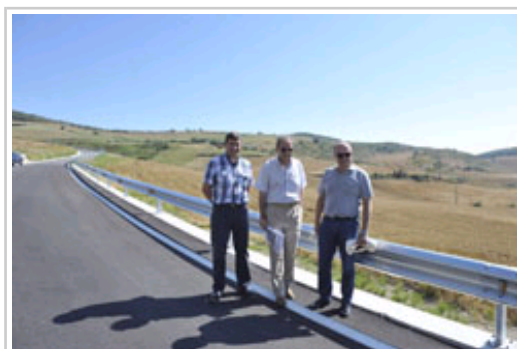
De izda. a dcha, Javier Mariezcurrena, de la empresa concesionaria, Amador Mariscal, jefe de la Sección de Obras, y el consejero Zarraluqui sobre la NA-4222 ya finalizada.

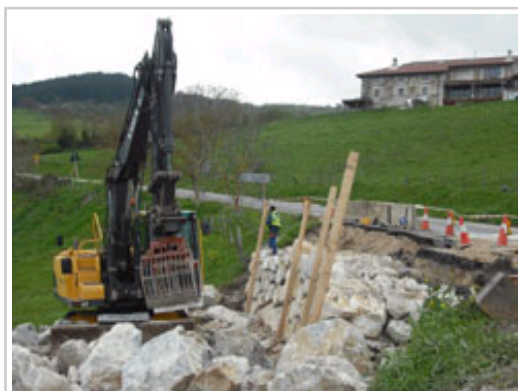
Imagen de las obras realizadas sobre la NA-4222 .
