## Zarraluqui kontseilariak urtarrileko eta otsaileko prezipitazioek kaltetutako Ujué eta Girgillaoko errepideen konponketa-obrak bisitatu ditu

*Lanak NA-5310 errepidean egiten ari dira, Ujuéko hirigunetik hurbil, eta NA-7401 errepidean, Girgillao eta Etxarren-Girgillao parean*

Viernes, 19 de abril de 2013

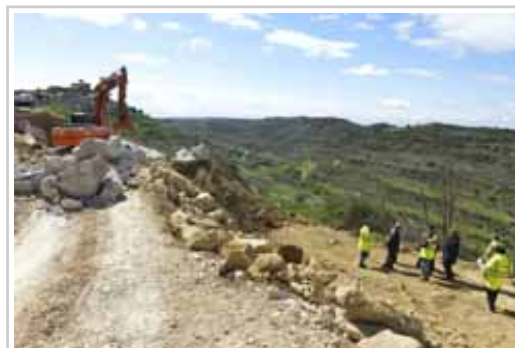
NA-5310 errepidean egindako obrak, Ujuén.

Urtarrilean eta otsailean izandako eurite eta elurteetan ondorioz, NA-5310 errepideko 6. KPan, Ujuén, lur-jausi garrantzitsua gertatu zen. (Nafarroako Gobernuaren estazio meteorologiko automatikoaren arabera, urtarrilean pilatutako 120,70 litro/m<sup>2</sup> euri egin zuen historikoki dagoen batez bestekoa 39,70koa denean).

Erdi hegaleko zonaldean gertatzean, lur-jausi horrek eskuineko nahiz ezkerreko galtzadari eragin zion. Eskuinaldean bi metroko maila baino

gehiagoko asentatze gogorra egin zen, galtzada eta babesteko uhinbikoa zintzilik utziz. Ezkerraldean, ezpondako lurren irristatzeak areka estaltzen du. Horrek guztiak errepedeko zirkulazioa zail egiten du, eta une honetan ibilgailuek era alternatiboan erabiltzen duten pasabide estu bat dago. Ujué-ra iristeko era bakarra denez, Nafarroako Gobernuak kalteak konpontzeari ekin dio. Obrak martxoaren 26an hasi ziren eta ustez apirilaren amaierarako amaituko dira, erromeriarako garaiz.

Gauzatzen ari diren jarduketak honako hauek dira: inausketaren ezpondatik askatutako material-garbiketa, indusketa eta saneamendua lubetan hondoratutako zonaldean harri-lubeta jarriz, drainatzeko lubakiak egikaritzea, zorua berriz jartzea eta balizajea nahiz seinaleztapena. Konponketa horiek Construcciones Luciano Elcarte SL enpresa egiten ari da; enpresa hori da ere, Tafallako Kontserbazio Zentroko errepedeen kontserbazio integralaren kontratuaren arduradun.
