## Belate aldeko N-121-A errepideko erreia, Irungo noranzkoan, aste honen amaieran ireki ahal izango da berriz eguraldiak laguntzen badu

*Sustapen Departamentuak hiru hilabeteko epean gertatu diren lur-jausiei behin betiko irtenbidea eman nahi die*

Lunes, 20 de mayo de 2013

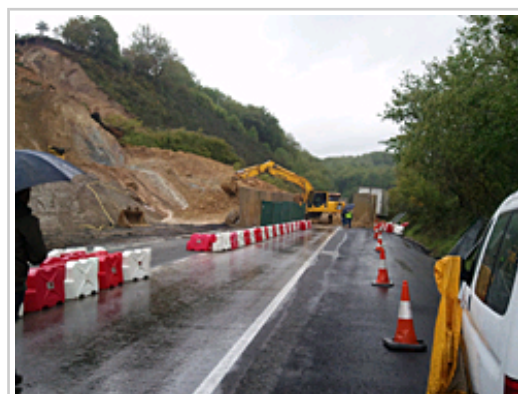
Sustapen Departamentua N-121-A errepidearen (Iruña-Behobia) 27,7 Kp-an gertatutako lur-jausiaren ikerketa-lanak egiten ari da. Esku-hartze horien emaitza da zonalde horretan faila geologiko bat hauteman dela, aztertutako hareharri eta ofiten egituren artean, inausketari eragiten diona eta lurra mugitzea erraztu duena.

Lur-jausiaren parean egindako lanen irudia.

mugimenduak hegalaren goialdera egiten duela eta pitzadura berriak ikus daitezkeela hegalaren goialdean, aurrera egin nahi duten pitzadurak.

Arrazoi hori dela eta, Sustapen Departamentuak aurreikusitako lanak bi fasetan burutuko dira. Lehenik eta behin, lur-jausiaren goialdeari eutsiko zaio, malkarrak orain arte bezala aurrera egiten jarrai ez dezan. Hori dela eta, lurrari lotutako mikropiloteen pantaila edo errezel bat egikarituko da bi mailatan jarritako bi habe-buloien bidez. Buloiak, egindako zundaketekin ikertutako eta ondo dauden ofitetean murgilduta izango ziren.

Gainera, bigarren fase batean, eroritako masa kenduko da, zabortegei batera garraiatuz, eta haren oinarrian hormigoizko eta harrizko harri bat jarriko da pikortatutako betegarriarekin azalera lehengo egoeran berriz uzteko.
