## El Gobierno de Navarra dirigirá una queja formal a la CHE por la rotura de una mota en el Ebro

*Técnicos del Departamento de Desarrollo Rural han inspeccionado los daños*

Martes, 01 de marzo de 2016

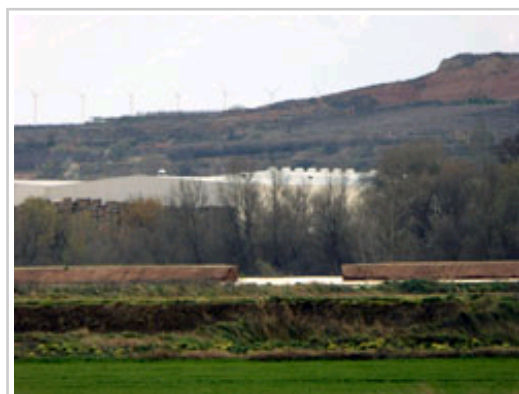
Técnicos del Departamento de Desarrollo Rural, Medio Ambiente y Administración Local, tras inspeccionar los daños, han constatado que el derrumbe no se ha producido por desbordamiento del cauce por encima de la mota, sino por saturación de su base. Atribuyen el incidente al hecho de que la mota fuera reconstruida únicamente con gravas, "lo que imposibilitó la compactación adecuada de la misma, favoreciendo la infiltración del agua en cuanto el río Ebro ha alcanzado el nivel de crecida ordinaria", según traslada el Departamento.

La crecida "ordinaria" – recalca- ha ocasionado el derrumbe de la mota del Ebro "en el mismo punto en el que habitualmente el río la rompe", "todo ello a pesar de los trabajos efectuados en el verano de 2015 por la Confederación Hidrográfica del Ebro en el mismo punto donde se ha producido la rotura".

La mota rota se sitúa junto al término de Cadreita.
