ACTUACIÓN

ENSANCHE Y MEJORA DE LA CARRETERA NA-7017, ZABALZA Y REPARACION DEL PUENTE DEL P.K. 10+460 DE LA CARRETERA NA-7015, ZIZUR MAYOR-BELASCOAIN.

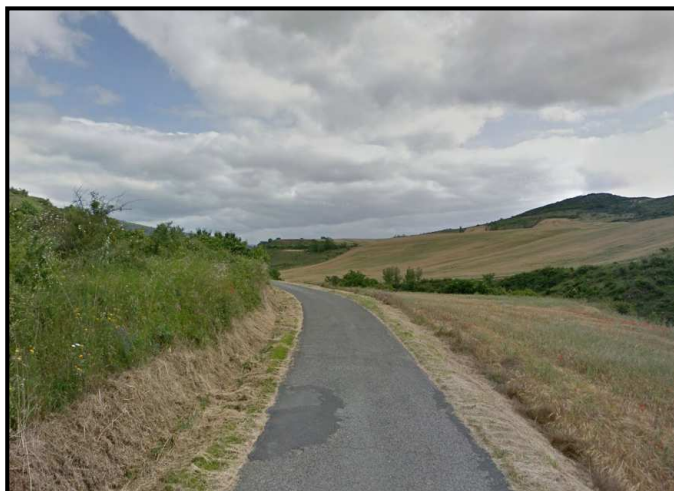
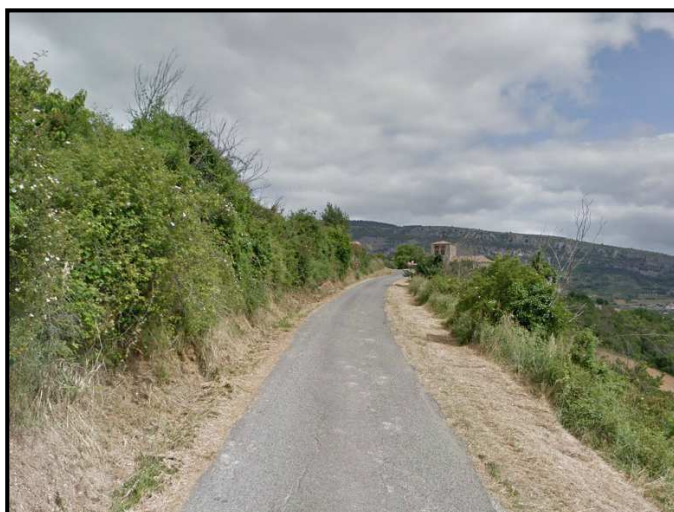
ANTES

La Ctra. NA-7017, Zabalza, parte del p.k. 10+500 de la NA-7015, Zizur Mayor – Belascoain, y termina en la localidad de Zabalza. Este tramo de carretera, con una longitud de 710 m., presentaba un estado del firme sensiblemente deteriorado, con presencia de roderas, agrietamiento y deflexiones que hacían necesaria una actuación de mejora y reparación de firme. Esta situación se vio agravada por los temporales que tuvieron lugar hace dos inviernos (2012-2013), a consecuencia de los cuales se produjeron desprendimientos de tierras en varios puntos de los taludes del desmonte de la margen derecha. Además, la sección transversal con la que estaba dotada el tramo era notablemente reducida, alcanzando en algún punto una anchura de 3,2 m., a esto se sumaba una profusa vegetación natural que se había desarrollado en los taludes y bermas de las márgenes que afectaba a la visibilidad y a la estrechez de la carretera.

Por otra parte y también causado por los citados temporales, el puente situado en el p.k 10+460 de la carretera NA-7015, Zizur – Belascoain sufrió desperfectos que se detectaron al presentar los bordes del firme de la calzada un notable hundimiento. Dicho puente esta formado por una bóveda de fábrica de ladrillo, con estribos, tímpanos y boquilla de sillería. Tiene 3,00 m. de luz, 15,25 m. de longitud y un gálibo de 3,25 m. hasta la clave. Los tímpanos de ambas márgenes se habían desplomado ligeramente hacia fuera con el asentamiento del material de relleno hasta el firme, y la presencia de grietas de grandes dimensiones entre los sillares y la bóveda de ladrillo. Todo ello hacía dudar de la integridad estructural del puente y requería una actuación urgente.

En la carretera NA-7017, Zabalza, se ha actuado en los primeros 640 m. hasta la entrada en la población. Las obras se han realizado desde mediados de junio a finales de julio 2014, y han consistido en el ensanche y mejora por una o ambas márgenes, dotando al tramo de una sección transversal uniforme de 4,30 m. de calzada, una berma por la margen derecha de 0,5 m. y una cuneta pisable de hormigón por la margen izquierda de 90 cm. de anchura. Se ha realizado un refuerzo del firme mediante extendido de 400 tn, de mezcla bituminosa en caliente. Además de lo expuesto, se ha procedido a la tala y desbroce de los árboles y vegetación mejorando notablemente la visibilidad, se han reconstruido dos pocillos del drenaje transversal, se ha ejecutado una escollera de sostenimiento del desmonte, repintado de la señalización horizontal, implantación de nueva barrera de seguridad, señalización vertical, etc. El presupuesto de ejecución por contrata de las obras ha ascendido a 80.673.93 € .

La reparación del puente del p.k. 10+460 de la carretera NA-7015, Zizur – Belascoain, se ha ejecutado desde mediados de abril hasta finales de junio y ha consistido en el desbroce y retirada de la vegetación de los tímpanos y talud hasta la carretera, posteriormente se ha procedido a la limpieza de los paramentos de sillería y fábrica de ladrillo mediante chorreo con arena, rejuntado de paramentos interiores y exteriores, sellado e inyección de grietas existentes. Para garantizar la estabilidad de los tímpanos se han perforado transversalmente en toda la longitud del puente, cosiéndolo con unos bulones de acero de 32 mm. de diámetro y 16,50 m. de longitud, tesados a 55 TN y posteriormente inyectados. En ambos paramentos se ha añadido una armadura de acero B 500 S, sobre los cuales se ha proyectado hormigón por vía seca, dejando el puente completamente restaurado. El presupuesto de ejecución por contrata de las obras ha ascendido a 67.721,17 €.
