El Puerto de Belagua permanecerá cerrado a partir de la Venta de Juan Pito hasta que no remita el riesgo de aludes

En las últimas horas se han producido un total de cinco avalanchas y el riesgo de que se produzcan más se mantiene en 4 sobre 5

Lunes, 02 de febrero de 2015

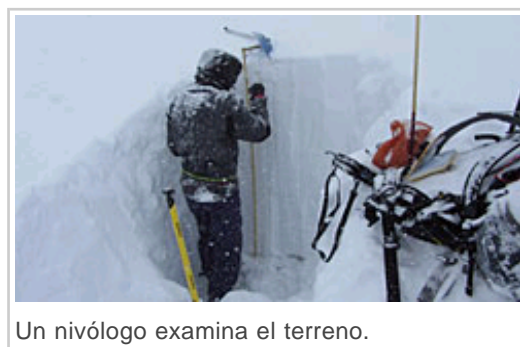
Un nivólogo examina el terreno.

Para conocer la causa de esta inestabilidad, se procedió a hacer una cata de nieve a cota 1.560 metros. Se trata de una prueba que se

efectúa en un lugar representativo pero seguro (determinado por los técnicos), extrayendo un perfil del manto nival del terreno para determinar el espesor de los diferentes estratos, fruto de las distintas nevadas caídas, así como el tipo de grano.

Además de la cata de nieve, los técnicos observan el paisaje para poder determinar indicios de inestabilidad de la nieve, movimientos, cicatrices o marcas en la montaña. La observación se completa con una serie de exámenes con instrumentos geotécnicos que ayudan a determinar el comportamiento de esa nieve o su movilidad.
