## ATRAPAMIENTO POR FRESA DE LA MOTOAZADA

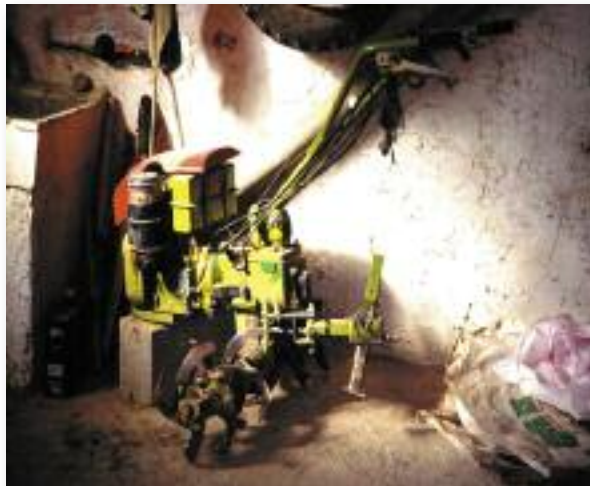
En un momento dado, apurando la pasada, se arrimó con la fresa a la alambrada donde se le enganchó la misma. Al objeto de desasirla dio un acelerón que provocó la inversión de giro del motor. Por la fuerza del motor y por la propia resistencia del operario la motoazada cayó hacia delante provocando que el usuario perdiera el equilibrio cayendo sobre la motoazada y entrando en contacto con la fresa que le produjo graves heridas.

- Carecer el motor de la máquina de mecanismo anti-inversor de giro. Al dar un fuerte acelerón al motor estando trabado invirtió el sentido de giro del mismo.

- La motoazada debe tener un diseño tal que, al volcar hacia delante, la proyección de las manceras quede sobre o detrás de las azadas.
- Los motores de éstas máquinas deberán disponer de dispositivo-mecanismo anti-inversor de giro.
