LESIÓN EN EL TOBILLO AL PISAR SOBRE HUECO

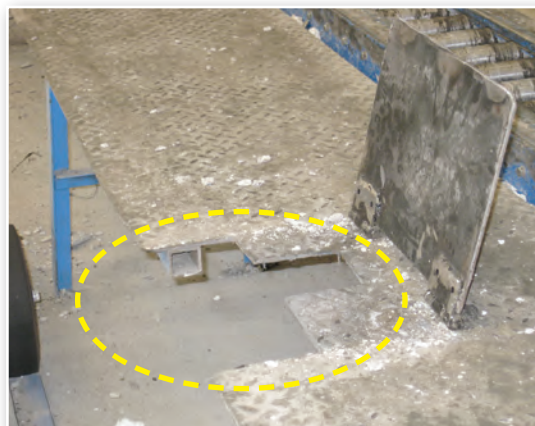
Imagen obtenida tras el accidente, una vez corregida la situación peligrosa. Resguardo en posición cerrada y abierta.

- Colocación de resguardos que protejan los huecos. En este caso, se optó por un resguardo móvil, consistente en tapa provista de bisagra.
- Revisión de la Evaluación de Riesgos.
