GOLPE CON CABLE ROTO PROYECTADO

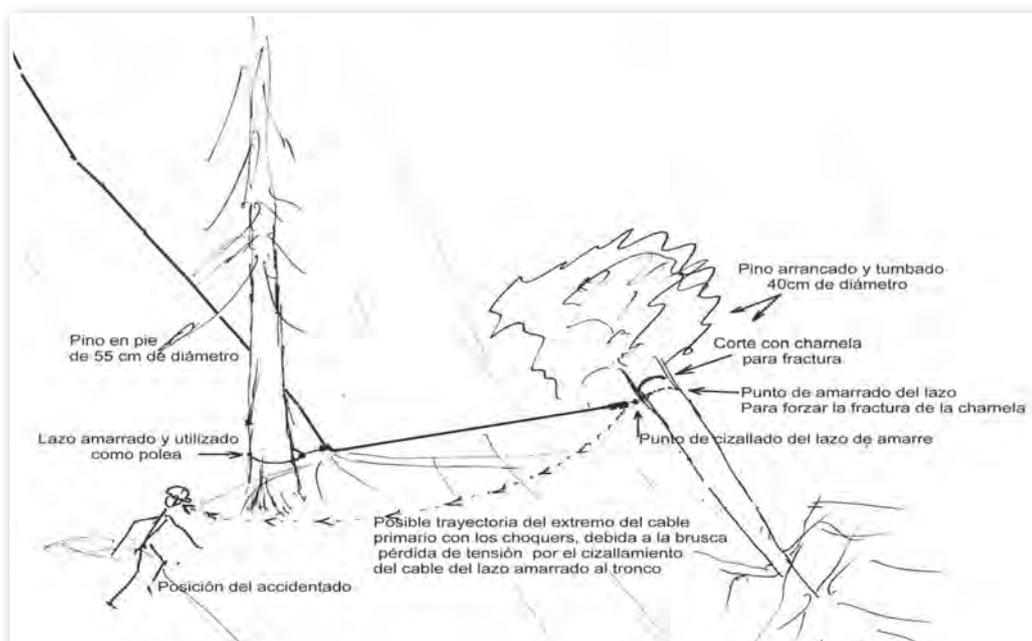
Cuando el cabrestante, a máxima potencia, tensó el cable y tiró bruscamente del lazo amarrado al tronco tumbado, este tronco no partió por la charnela como esperaba el accidentado, sino que al no partirla, provocó que la tensión que se produjo al tener que mover el árbol juntamente con el sistema radicular, partiese el lazo de amarre por cizallamiento en la zona de rozamiento con el choker.

Entonces, el extremo del cable principal se recogió con violencia, por lo que con varios chokers, hizo un arco con una trayectoria tal que impactó frontalmente con el accidentado

- El tractorista empezó a recoger el cable a gran velocidad.
- El accidente sobrevino al cizallarse el cable con el que se amarraba el tronco, provocando la distensión violenta del cable principal.

El tractorista deberá empezar a recoger el cable principal a la mínima velocidad posible para evitar el golpe de impacto.

1. Una vez sujeto el sistema radicular por su parte superior para que no se caiga, mediante amarre con el cable principal o de otra manera segura, se procede al corte del tronco.
2. Se corta el tronco a una distancia tal del sistema radicular que quede un tramo suficiente de tronco en el tocón, que sostenga el sistema radicular sin que caiga o ruede.

Para el arrastre de troncos se deberán utilizar cables de probada resistencia y flexibilidad o bien cadenas suficientemente resistentes, debiendo someterlos a reconocimientos periódicos y retirarlos en función de su estado de desgaste y deterioro.
