CAÍDA DE ALTURA DESDE CUBIERTA

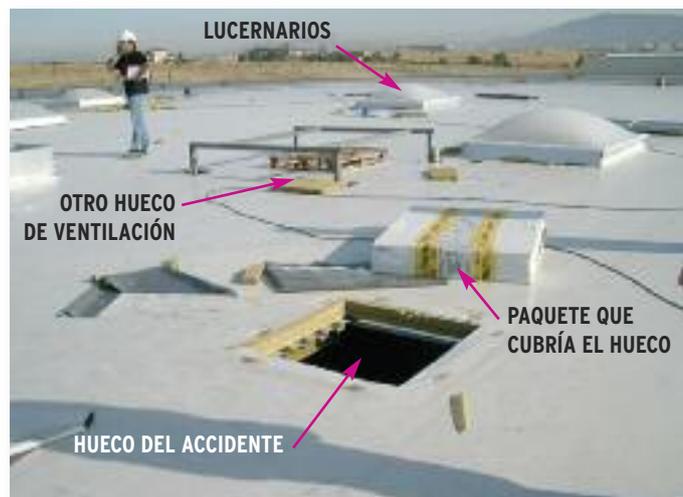
Por el peso y dimensiones de este tipo de paquetes, suelen llevarlos de canto y haciéndolos rodar sucesivamente. El accidentado iba a colocar de canto el paquete para transportarlo, sin darse cuenta que estaba tapando un hueco de 85x85 cm que había sido recortado en la cubierta para pasar un conducto de extracción. Al levantar el paquete, cayó a través del hueco hasta el suelo de la planta baja en una caída de 7,85 m.

- Incorrecta colocación de una protección colectiva en un hueco, utilizando un paquete de material propio del trabajo, quedando disimulada tanto la existencia del hueco como la propia protección.
- Falta de sujeción del material usado como protección colectiva, pudiendo retirarse fácilmente con la mano.
- Falta de previsión en la realización de nuevos huecos en la cubierta, con riesgo de caída de altura, después de haber sido retiradas las redes horizontales de protección.

- Los trabajos de apertura de huecos en cubierta, con riesgo de caída de altura, deben hacerse previendo con antelación las protecciones colectivas que eviten dicho riesgo, debiendo permanecer hasta que el hueco esté totalmente terminado y protegido.
- Las protecciones de huecos horizontales deben poder reconocerse como tales, y deberán estar sujetas firmemente al soporte de manera que no puedan ser desplazadas accidentalmente.
