## CAÍDA DE ALTURA POR ROTURA DE SUELO FRÁGIL

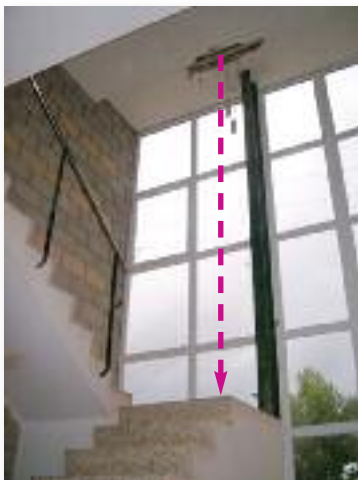
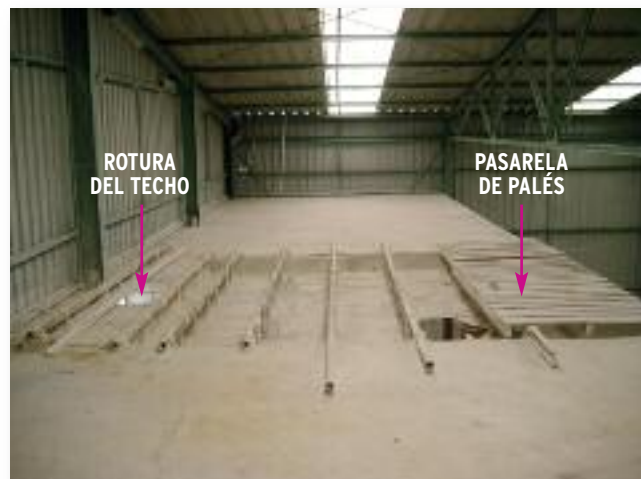
Al final de la jornada el accidentado fue a recoger una ropa que había dejado en el otro forjado, atravesando una franja de escayola que parecía suelo de hormigón al estar al mismo nivel. La escayola cedió y el accidentado cayó al descansillo de la escalera inferior, en una caída de unos 4 m.

- Inexistencia de protección colectiva en una zona de suelo sin resistencia, lo cual es más peligroso que si el hueco hubiera estado a la vista, ya que encubría el riesgo de caída.
- Falsa apariencia de resistencia de la franja de escayola, que aparentaba ser de hormigón, al estar al mismo nivel que los forjados.

- Los suelos frágiles se cubrirán por completo con plataformas resistentes, siguiendo el principio de eliminación del riesgo.
- En las zonas donde no puedan cubrirse, se protegerán perimetralmente con barandillas resistentes, como si se tratase de un hueco abierto.
