## CAÍDA DESDE ESCALERA MANUAL (2)

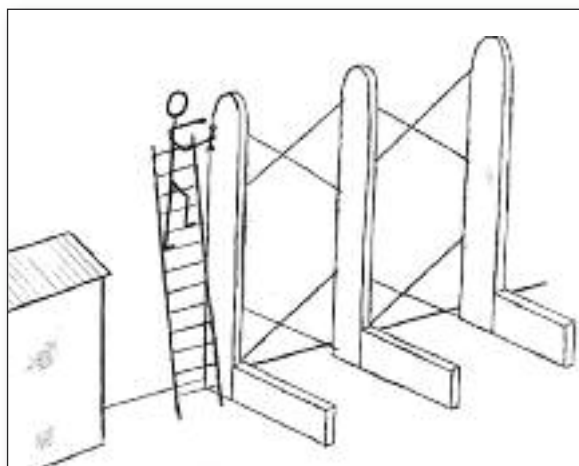
El accidentado subido en una escalera y ubicada entre dos perfiles metálicos de la citada estantería, soltaba los tornillos de los tirantes que unían ambos perfiles por la parte superior, mientras su compañero hacía otro tanto con los de la parte inferior. En algún momento, la estantería quedó sin sujeción por su parte superior, y aflojada en su parte inferior.

Los tirantes se desequilibraron, atrapando al accidentado con el perfil del extremo izquierdo que también cayó hacia el lado izquierdo, quedando apoyado sobre una caseta de 2 m. de altura aproximadamente.

- Falta de un estudio previo de cómo ejecutar el citado trabajo, con el cual se hubiesen podido detectar los riesgos.
- Falta de una formación e instrucción al personal que ha de ejecutar el trabajo.

- Elaboración de un estudio de ejecución, para los trabajos de carácter excepcional o no habitual, valoración de los riesgos y medidas preventivas.
- Formación correspondiente a la tarea que han de desempeñar (dependiendo del tipo de trabajo ocasional).
