CORTE CON TRONZADORA DE DISCO

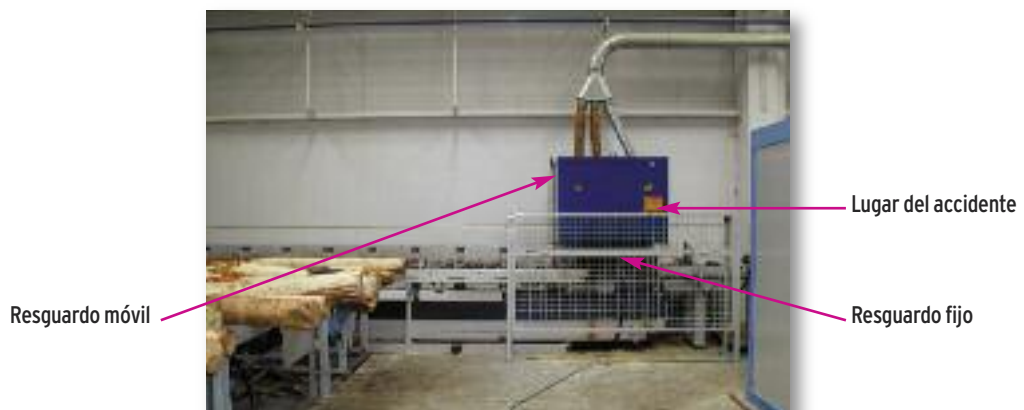
Se encontraba el accidentado realizando las tareas mencionadas, cuando observó que un taco de madera sobrante (recorte), se había quedado atascado en la zona de uno de los discos de sierra.

En este momento, el trabajador abrió la puerta de seguridad y con un palo trató de retirar el citado taco de madera, resultando alcanzado por la cuchilla de la tronzadora.

- Se produce un atasco en la máquina.
- La pantalla resguardo prevista para la zona del doble disco de corte, o no estaba colocada, o fue retirada para acceder a la zona.
- Fallo de mantenimiento de la máquina. No estaba conectado el enclavamiento previsto para la parte móvil del resguardo.
- El operario, sin parar la máquina, procede con un palo a realizar el desatascado. No hay un método adecuado para realizar la tarea de forma segura.
- El accidentado, posee poca experiencia y cualificación para este puesto de trabajo que ocupa.
- No había recibido una formación específica para trabajo en máquinas.

- Mejorar el mantenimiento de la zona de corte, para evitar que se queden trozos atascados en el disco.
- Anclar las bases de la pantalla resguardo, de forma que no se pueda retirar la protección.
- Conectar el enclavamiento de la parte móvil del resguardo.
- Formar e informar a los operarios convenientemente sobre los riesgos en los trabajos en máquinas.
