ATRAPAMIENTO POR INYECTORA

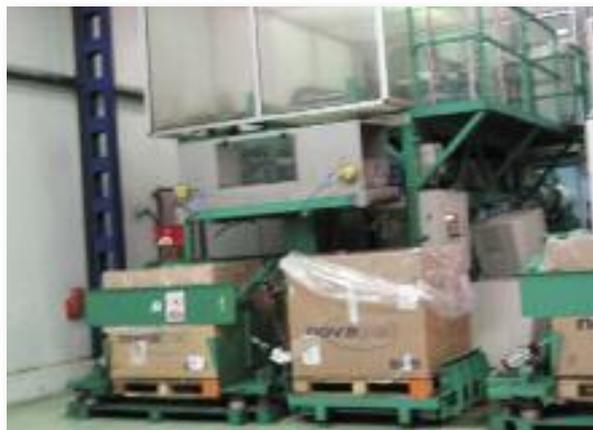
Realiza el moldeado en la parte inferior y dispone, encima de la misma, de un robot que efectúa diversas maniobras; retirada de las preformas de los machos, en secuencias de avance y retroceso y traslado, hasta las cintas transportadoras de salida, de las piezas elaboradas.

El trabajador accedió a la zona del plato de recogida de las preformas para corregir el fallo detectado, cuando se produjo el avance del plato, atrapándole la cabeza.

- Carencia de un resguardo o dispositivo de seguridad eficaz para controlar el riesgo de atrapamiento por elementos móviles. (Se había realizado la evaluación de riesgos, pero aún no se habían adoptado las medidas correctoras propuestas).
- Decisión imprudente del trabajador al acceder a la zona del robot sin cambiar previamente el modo de funcionamiento a manual.

- Incorporación de un sistema de seguridad eficaz para control del riesgo de acceso a la zona del robot. (Ejemplo: un resguardo móvil con enclavamiento y bloqueo).
- Elaborar procedimientos escritos para actuaciones concretas.
- Llevar a cabo un mantenimiento preventivo para evitar fallos.
- Aumentar la formación de todos los trabajadores en materia preventiva.
