CAÍDA DE ALTURA AL COLOCAR PROTECCIONES DE BORDE

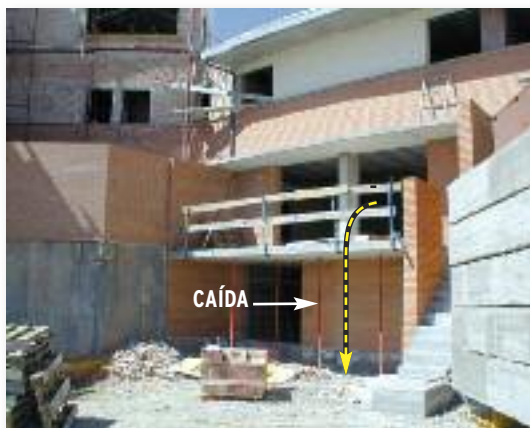
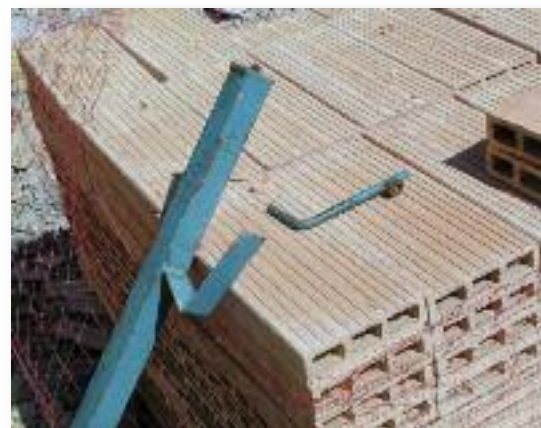
Los soportes eran de tipo sargento, dotados de un husillo a manivela cuyo accionamiento aprieta el soporte en el canto del forjado.

El operario había colocado ya 5 soportes y, al colocar el siguiente, cuando hacía fuerza para apretarlo, se rompió la manivela de apriete saliendo el trabajador despedido al vacío y cayendo desde una altura de 2,60 m hasta el terreno.

- En la sección de rotura se apreció una sustancial diferencia de color en más de la mitad de la misma, lo que indica que ya estaba fisurada antes del accidente.
- No utilización por parte del accidentado del equipo de protección individual contra el riesgo de caída de altura, siendo necesario al estar colocando protecciones.

- Utilizar protecciones de borde que cumplan las condiciones de resistencia mecánica de la norma UNE-EN 13374.
- Los trabajos de protección de huecos, o de bordes con riesgo de caída de altura, se harán utilizando arnés de seguridad anclado a punto resistente o a línea de vida.
