CAÍDA DE ALTURA DESDE CUBIERTA

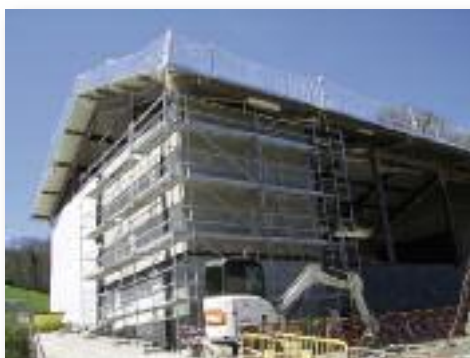
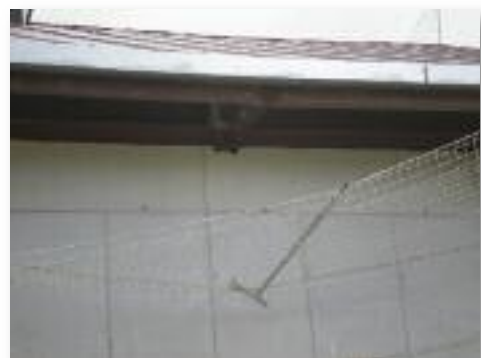
Todo el perímetro de la cubierta se había protegido mediante redes tipo tenis colocadas sobre soportes metálicos cada 6 m. Los soportes iban atornillados a las vigas perimetrales con 4 tirafondos. En cumbrera se había instalado, además, una línea de vida paralela a la misma.

La mañana era fresca y había rocío. Al ir a la zona de trabajo, el accidentado resbaló deslizándose por el faldón de chapa de la cubierta hasta la red perimetral. La red no soportó el impacto, arrancándose 3 soportes consecutivos y cayendo el accidentado al vacío desde 7 m de altura.

- Trabajo en una superficie inclinada deslizante por la existencia de rocío.
- Falta de resistencia mecánica de la protección perimetral, que debería absorber el impacto de una persona deslizando por la pendiente.
- Peligrosidad intrínseca de una protección débil, siendo un riesgo mayor que si no hubiera ninguna protección.

- No trabajar sobre superficies inclinadas deslizantes en condiciones meteorológicas adversas.
- La resistencia mecánica de las protecciones de borde deben ser las indicadas en la norma UNE-EN 13374:2004 "Sistemas provisionales de protección de borde", salvo que se apliquen otros criterios técnicos alternativos de eficacia equivalente. Hay que considerar que una protección de resistencia insuficiente es más peligrosa que la propia existencia del hueco.
- Si se utiliza red perimetral tipo tenis como protección de borde, deberá cumplir las condiciones del Sistema U de la norma UNE-EN1263-1. La red tipo tenis equivale a la protección intermedia, debiendo añadirse por lo tanto las barandillas rígidas.
