GOLPE EN LA CABEZA CONTRA ELEMENTO FIJO DE VIVIENDA

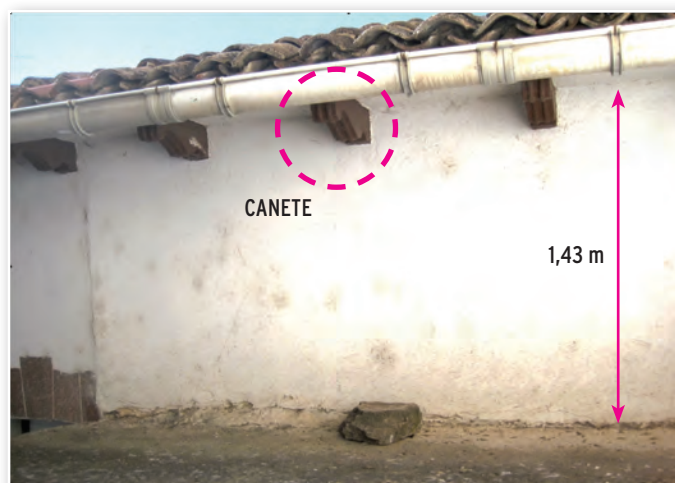
El alero de la cubierta estaba a una altura de 1,43 m sobre el suelo de la terraza, y tenía canetes de hormigón.

El accidentado barría la terraza en la zona debajo del alero. Para hacer mejor la limpieza iba medio agachado.

Cuando terminó de limpiar una zona se enderezó rápidamente, sin darse cuenta que estaba bajo el alero, y se golpeó la cabeza contra un canete de hormigón. El canete de hormigón tenía molduras decorativas y el golpe contra el canto de una de las molduras le produjo lesiones en la cabeza.

El accidentado no llevaba casco porque creía que no había riesgo al trabajar en un tejado.

- No utilización de casco de protección.

- En las obras de construcción debe utilizarse casco de protección de manera generalizada, preferentemente con barboquejo.
