CHOQUE CONTRA ELEMENTO ESTRUCTURAL DE UNA MÁQUINA

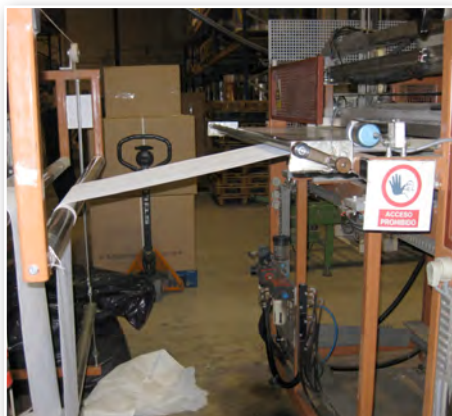
- Existencia de un recorrido, para el paso de un lado a otro de la línea de producción, de menor longitud que el de la vía de circulación habilitada, a través de una zona de fácil acceso bajo parte de la propia línea.
- Incumplimiento de prohibición de paso señalado en ambos lados de la máquina.
- Falta de adopción de medidas técnicas para el control del riesgo de choques con objetos detectado en la evaluación de riesgos.

Antes del accidente.

- Imposibilitar o dificultar el paso bajo la línea de producción mediante barreras materiales, de forma que no se pueda pasar o que sea más rápido y cómodo rodear la máquina que cruzar por debajo.

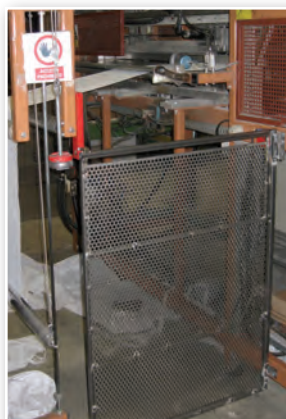
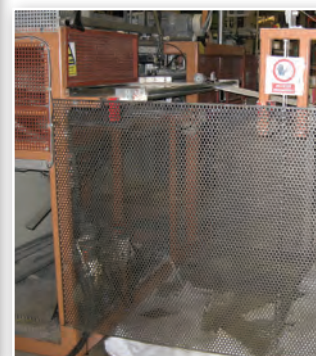
Después del accidente
