FICHAS TÉCNICAS DE ACCIDENTES DE TRABAJO

Título: Fichas Técnicas de Accidentes de Trabajo
Autor: Sección Técnica de Prevención de Riesgos Laborales

GOBIERNO DE NAVARRA
Instituto Navarro de Salud Laboral (INSL). Agosto 2008

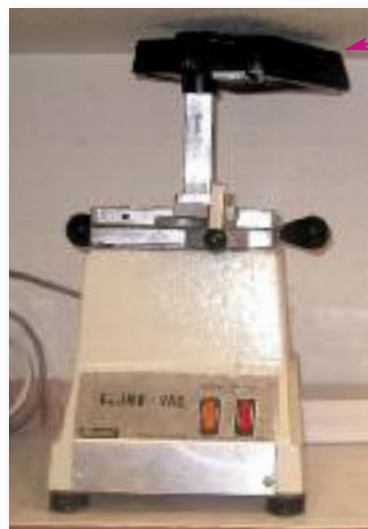
Máquina para termomoldeado de piezas dentales ➤

Placa de calor

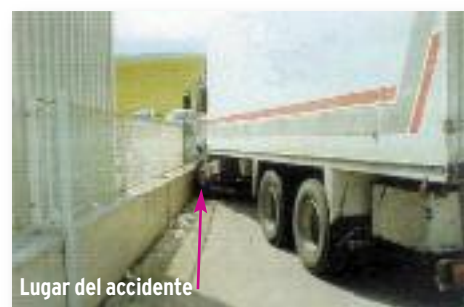
ATROPELLO AL FALLAR EL FRENO DE UN CAMIÓN ESTACIONADO

- Los frenos de estacionamiento, en esa rampa no respondieron al peso del camión y su carga.
- No se considera un método correcto de trabajo la recolocación de la carga con el camión colocado en una rampa con una inclinación del 10%.

- La carga de mercancías se debe realizar en un lugar en el que el terreno se encuentre en situación horizontal. Si no es posible se colocará unos calces en la parte delantera de las ruedas.
- Al camión se le parará el motor, se le pondrá la marcha atrás, además del freno de estacionamiento.
- Si la pendiente es lo suficientemente pronunciada, el conductor no debe abandonar la cabina, y el trabajo de presionar la carga debe de realizarlo otra persona.
- Realizar un procedimiento de trabajo con pautas a seguir, para efectuar con seguridad los trabajos de carga y descarga de mercancías.

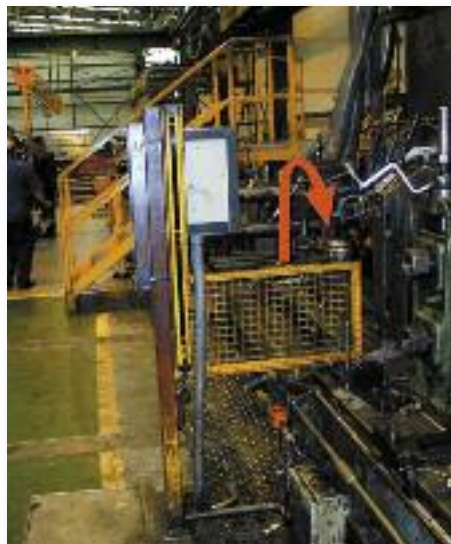
ACCIDENTE POR CONTACTO MECÁNICO

El accidentado estaba realizando controles de producción y mantenimiento en una perfiladora. Detectó que salían los perfiles metálicos con defectos consistentes en pequeñas marcas producidas por una viruta.

El trabajador, al percatarse que se estaban originando defectos por la presencia de virutas metálicas, se introdujo, con la máquina en funcionamiento, entre los rodillos y la barrera inmaterial pasando por encima del resguardo y caminando por la bancada de la máquina hasta llegar al lugar objeto del problema. Cuando intentó corregir manualmente la situación resultó atrapado por los rodillos perfiladores.

- Cuando los elementos móviles de un equipo de trabajo puedan entrañar riesgos de accidente por contacto mecánico, deben estar equipados con resguardos o dispositivos que impidan el acceso a las zonas peligrosas o que detengan las maniobras peligrosas antes del acceso a dichas zonas.
- Programar y llevar a cabo acciones de formación preventiva sobre riesgos y medidas de protección.

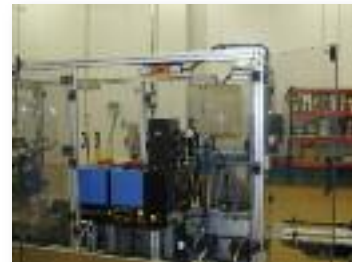
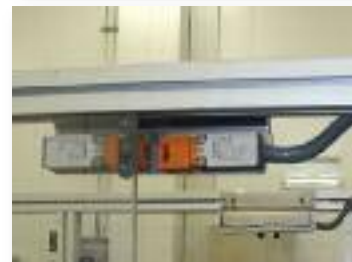
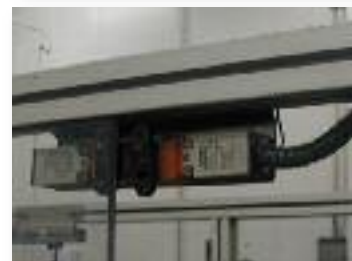
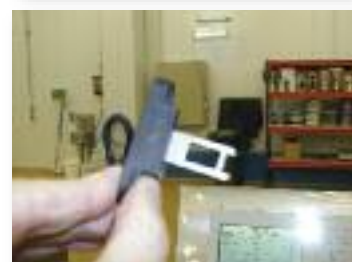
ACCIDENTE POR RIESGO MECÁNICO

- El día del accidente, para evitar tener que rearmar la máquina cada vez que se retiraba un resguardo móvil se estaba utilizando una llave de seguridad de repuesto, que manualmente se introducía en la "boca" del interruptor consiguiendo de esa forma que el equipo de trabajo funcionara con la protección eliminada al haber sido boicoteado el sistema de enclavamiento instalado en el resguardo móvil.

- Cuando los elementos móviles de un equipo de trabajo puedan entrañar riesgos de accidente por contacto mecánico, deberán ir equipados con resguardos o dispositivos que impidan el acceso a las zonas peligrosas o que detengan las maniobras peligrosas antes del acceso a dichas zonas.
- Los equipos de trabajo no deberán utilizarse de forma o en operaciones o en condiciones contraindicadas por el fabricante. Tampoco podrán utilizarse sin los elementos de protección previstos para la realización de la operación de que se trate.

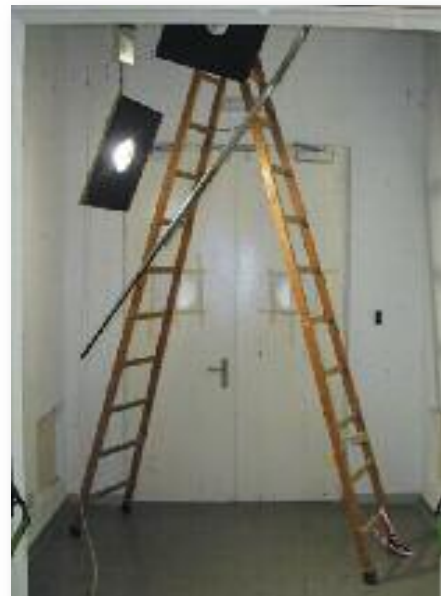
ACCIDENTE POR RIESGO DE CAÍDA DE PERSONAS A DISTINTO NIVEL

La bandeja portacables a la que tenía que acceder estaba situada a 4,38 metros del suelo y la escalera, totalmente abierta, alcanza una altura de 3,44 metros. El cuarto peldaño de la escalera contando desde arriba, último peldaño que se recomienda pisar, está a una altura de 2,35 metros. El accidentado medía entre 1,60 y 1,65 metros, por lo que el accidentado, subido en el cuarto peldaño, alcanzaba una altura de $2,35 + 1,65 = 4$ metros. Por lo que el accidentado, ubicado sobre el cuarto peldaño de la escalera contando desde arriba, no podía ver el trabajo que tenía que realizar. Además como la separación entre peldaños es de 31 centímetros, apoyado sobre el tercer peldaño tampoco podría ver los escombros que tenía que retirar).

- Los trabajos sobre escaleras de tijera, como actividad peligrosa, deberán estar siempre identificados. Se evaluarán los riesgos y se planificarán las acciones preventivas por parte de la empresa. Siempre que la altura de caída del operario sea superior a 2 m, se usará arnés de seguridad anclado a un punto fijo o línea de vida o en su caso se dispondrán andamios, plataformas elevadoras o similares.

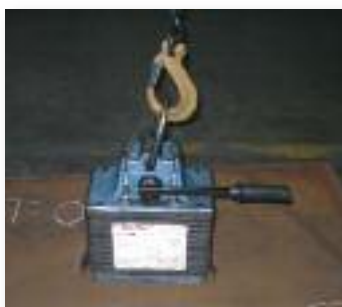
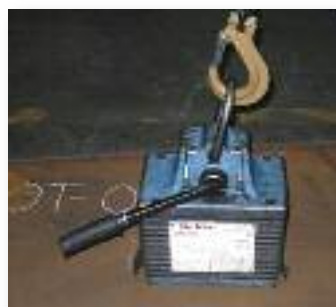
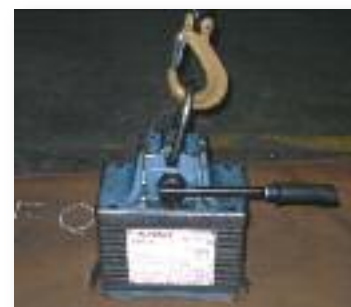
ACCIDENTE POR RIESGO MECÁNICO

- Adaptación defectuosa chapón-imán. (La pieza metálica (chapón) que se estaba trasladando tenía unas dimensiones correctas en anchura y longitud, no se curvaban los extremos y en cuanto al espesor superaba los 30 mm. El material era acero para oxicorte ST-52 equivalente a un acero al carbono F-114. El elevador magnético dispone de un documento de control en el que se certifica que la capacidad de elevación comprobada es de 2.533 Kg. Solo queda por considerar la superficie de contacto ya que el flujo magnético del elevador pasa fácilmente a través del hierro; no, en cambio, a través del aire o materiales no magnéticos. Óxido, pintura, suciedad o una superficie de acabado basto provocan un entrehierro y, por consiguiente, una disminución de la fuerza del elevador que el fabricante informa y hay que hay que conocer, ya que en superficie limpia, pulida y mecanizada tienen un rendimiento del 100% y en una irregular o en fundición con acabado basto tienen un rendimiento del 50%).

- Todos los trabajadores de la empresa que en algún momento de su trabajo deban utilizar los elevadores magnéticos deberán estar perfectamente formados e informados sobre el método de trabajo, las condiciones de empleo y especialmente sobre las situaciones que limitan la capacidad de elevación. Todos los factores señalados anteriormente se deben manejar para realizar la evaluación de riesgos.

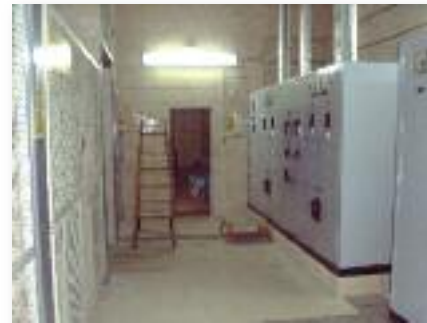
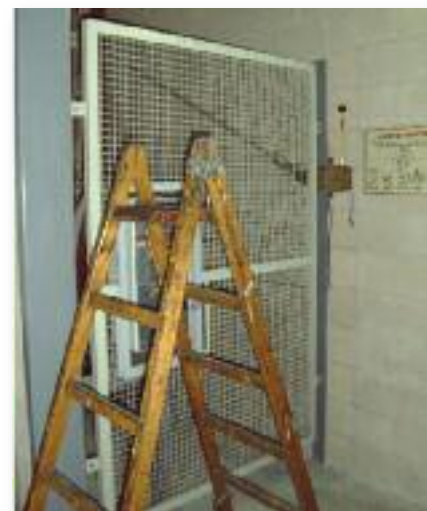
- Efectuar una tarea sin autorización para ello. (Los operarios de mantenimiento de la empresa, por órdenes escritas de trabajo, solo tienen que acceder al centro de transformación para realizar labores de rearme de las instalaciones o lecturas de contadores, por lo que: el trabajador no respetó las órdenes de trabajo recibidas, ni las cinco reglas de oro para realizar un trabajo seguro en presencia del riesgo eléctrico).

- Los trabajadores expuestos al riesgo eléctrico deberán respetar escrupulosamente las órdenes de trabajo. Así mismo las realizarán teniendo presente lo dispuesto en el Real Decreto 614/2001, especialmente lo referente a las cinco reglas de oro para los trabajos con riesgo eléctrico y el procedimiento para verificar la ausencia de alta tensión.

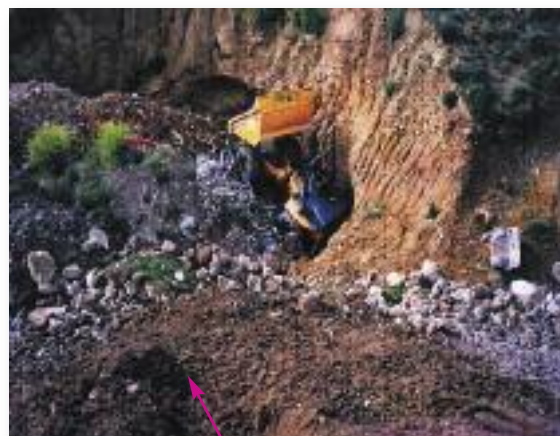
VUELCO DE DÚMPER POR LADERA DE VERTEDERO

Punto desde donde cayó el dúmper

- El vertido de tierras en el vertedero se debe hacer en zonas lisas y compactadas, manteniendo una distancia al borde del talud en función de la compactación del terreno (estabilidad del talud), extendiendo posteriormente las tierras con pala o bulldozer.
- Se deben colocar topes en el borde de los taludes para delimitar esa distancia de seguridad.
- Se dará a los trabajadores, formación e instrucciones correspondientes al manejo seguro de dúmper con utilización de cinturón de seguridad y las condiciones de descarga segura de las tierras en el vertedero.

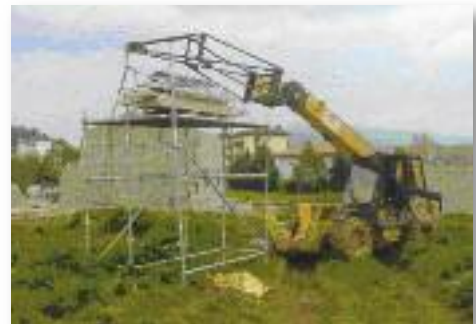
ARCO ELÉCTRICO EN LÍNEA DE ALTA TENSIÓN

- Producirse un arco eléctrico por la aproximación entre el mástil de izado de la máquina y la línea de alta tensión..
- Sujeción del andamio debido al balanceo, por la irregularidad del terreno.
- El riesgo estaba detectado en el Plan de Seguridad, pero no se habían adoptado medidas concretas para eliminarlo.

- Elaboración e implantación de medidas preventivas desde el principio de la obra para eliminar el riesgo de electrocución por contacto con líneas aéreas de alta tensión tales como, desviar las líneas fuera del recinto de la obra o dejarlas sin tensión. Si esto no fuera posible, colocación de barreras para que los vehículos y las instalaciones se mantengan alejados de las mismas. En el caso de que vehículos de la obra tuvieran que circular bajo el tendido, colocación de una señalización de advertencia y una protección de delimitación de altura.
- Elaboración de un procedimiento para el traslado de andamios (por ejemplo estudiar el trayecto a realizar por el camino más seguro).
- Formación/Información a los trabajadores, especialmente a los palistas, de los riesgos eléctricos debidos a líneas de alta tensión, medidas preventivas, métodos seguros de actuación.

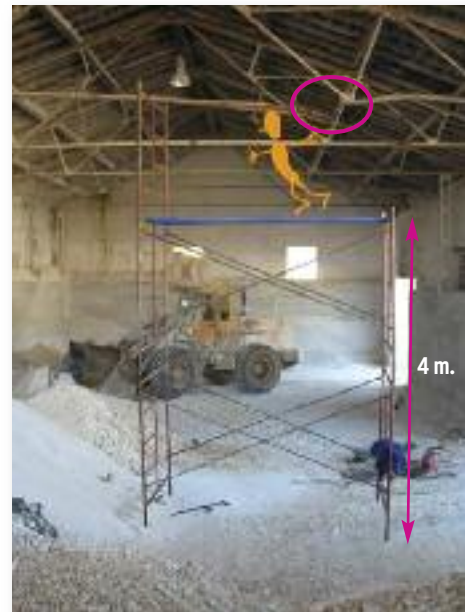
- Ser empujado inesperadamente por el material que se estaba manipulando. No haber analizado con antelación los riesgos específicos asociados al trabajo a realizar: corte de un perfil deteriorado en una estructura en carga.
- La utilización de un equipo de trabajo no apropiado para la tarea a realizar: andamio en lugar de plataforma elevadora de personas.
- No haber montado protecciones colectivas (barandillas) en el andamio que evitasen la caída.
- No utilizar equipos de protección individual anticaídas.

- Se debe analizar, de manera previa a la realización de cualquier trabajo, si todos los riesgos asociados al mismo, y las medidas preventivas previstas, se encuentran ya recogidos en la evaluación de riesgos disponible. En caso negativo se deberá realizar con antelación una evaluación de riesgos específica y, en función de los riesgos detectados y de las medidas preventivas resultantes, se definirá un método de trabajo seguro a seguir.
- Se deberá efectuar una supervisión y control periódico de los métodos de trabajo que se siguen en la práctica, de los equipos que se utilizan y de las medidas de seguridad que se adoptan, para comprobar que se cumple todo lo que previamente se ha definido.
- La formación de los trabajadores deberá adaptarse a la evolución de los riesgos y a la aparición de otros nuevos, y deberá repetirse periódicamente si fuera necesario.

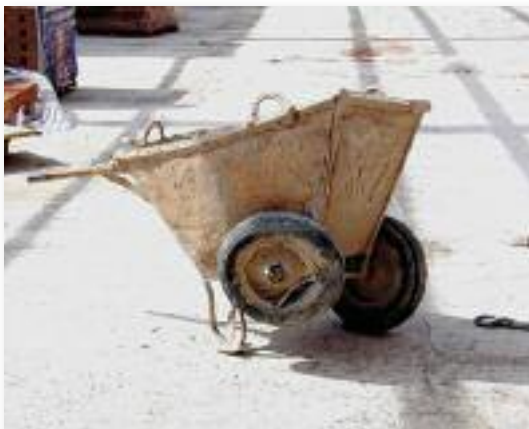
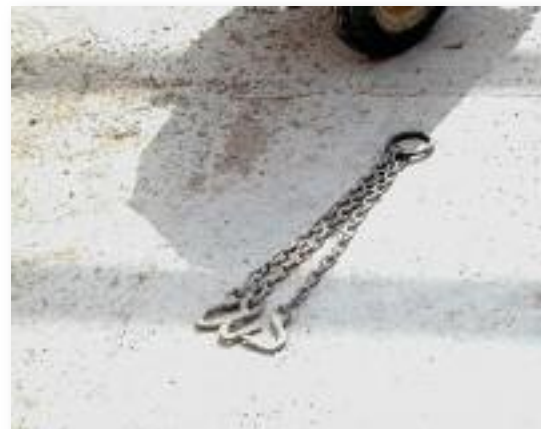
CAÍDA DE ALTURA AL COLOCAR PROTECCIONES DE BORDE

- En la sección de rotura se apreció una sustancial diferencia de color en más de la mitad de la misma, lo que indica que ya estaba fisurada antes del accidente.
- No utilización por parte del accidentado del equipo de protección individual contra el riesgo de caída de altura, siendo necesario al estar colocando protecciones.

- Utilizar protecciones de borde que cumplan las condiciones de resistencia mecánica de la norma UNE-EN 13374.
- Los trabajos de protección de huecos, o de bordes con riesgo de caída de altura, se harán utilizando arnés de seguridad anclado a punto resistente o a línea de vida.

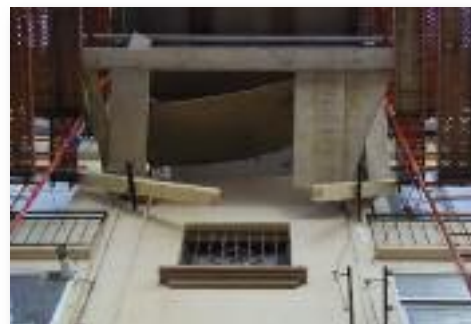
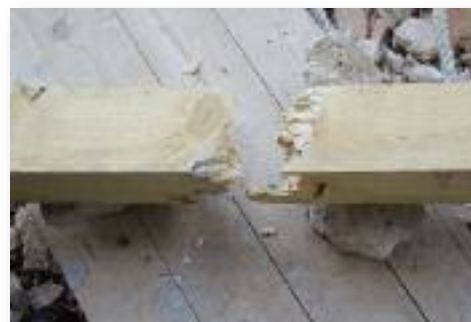
ROTURA DE PLATAFORMA DE TRABAJO

En la sección de fractura de la vigueta se pudo observar la existencia de un grupo de nudos que cortaban la continuidad de las fibras, situados precisamente en la parte central, la más crítica.

- La madera de uso estructural debe cumplir la norma UNE 56544.
- Los elementos no normalizados de los andamios deben disponer de nota de cálculo redactada por técnico titulado. El Convenio Colectivo General para el Sector de la Construcción 2007-2011 prohíbe el uso de andamios sin certificado de producto cuando se requiere plan de montaje.
- Los andamios metálicos tubulares en configuración no tipo dispondrán de un plan de montaje, utilización y desmontaje redactado por técnico titulado, que supervisará el montaje y lo inspeccionará antes de su primer uso.

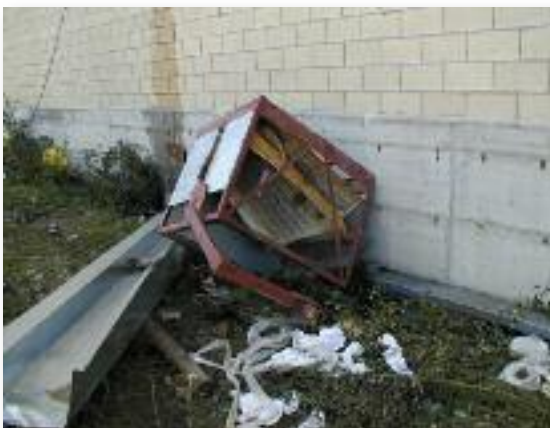
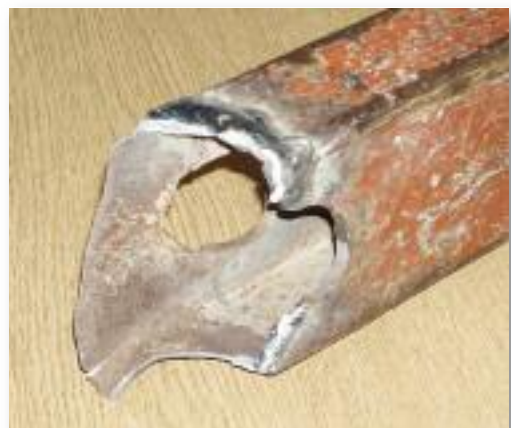
ROTURA DE PLATAFORMA ELEVADORA DE PERSONAS

Al accionar la botonera para girar la barquilla se produjo la rotura del perfil de unión de la barquilla al brazo telescópico, produciendo el vuelco de la barquilla y a continuación, debido a la torsión, la rotura total del perfil cayendo la barquilla al suelo.

El perfil tenía, en la zona de rotura, un cordón de soldadura de una rotura anterior.

- Utilización de una barquilla para elevación de personas de fabricación artesanal, sin marcado CE y sin cumplir las exigencias del anexo IV del RD 1435/92, sobre máquinas.
- Esfuerzo horizontal de la barquilla sobre la pared de la nave que produjo la rotura lateral del perfil de la horquilla de soporte de la barquilla.
- Perfil de entronque doblemente debilitado, tanto por las perforaciones realizadas en ambas caras verticales para alojar el bulón como por la existencia de una rotura anterior.

- Las máquinas destinadas a la elevación de personas con riesgo de caída de altura de más de 3 m deben tener marcado CE y evaluación de la conformidad mediante el procedimiento indicado en el RD 1435/92 para las máquinas incluidas en su anexo IV.

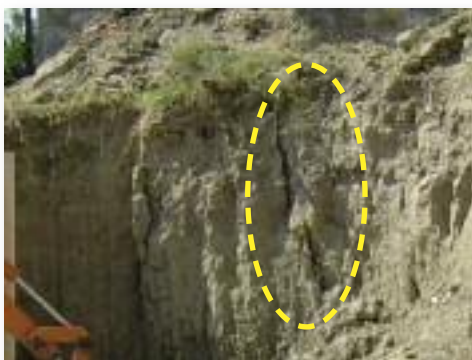
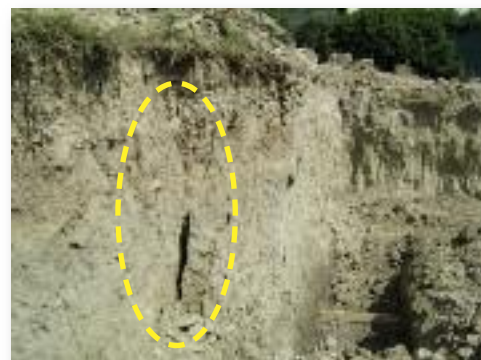
DESPLOME DE EXCAVACIÓN

- Inestabilidad de la pared de excavación de tierras arcillosas, cortada verticalmente, sin haber tomado ningún tipo de medida para garantizar su estabilidad.
- Acción del tiempo transcurrido entre la excavación del vaciado y la reanudación de los trabajos, provocando descompresión en el interior de la pared y grietas verticales paralelas a la excavación.
- Sobrecarga dinámica por las vibraciones de la retroexcavadora y estática por efecto de las tierras acumuladas en el borde de la excavación.

- Antes de realizar una excavación se deberán prever las medidas, de carácter técnico, apropiadas a las características del terreno para garantizar la estabilidad de las paredes de excavación, como entibación, taludes, etc.
- Cuando se reanuden los trabajos después de un tiempo de inactividad se revisaran las paredes de la excavación para comprobar el efecto negativo de las condiciones atmosféricas y de la descompresión del terreno sobre la estabilidad de las mismas.
- No se sobrecargarán los bordes de los taludes con las tierras procedentes de la excavación. Deberán dejarse a una distancia suficiente para no comprometer la estabilidad del talud, dependiendo en cada caso de las características del terreno.
