RED DE CONTROL DE LAS ZONAS DE BAÑO NATURALES DE NAVARRA

MEMORIA DE LA TEMPORADA 2018

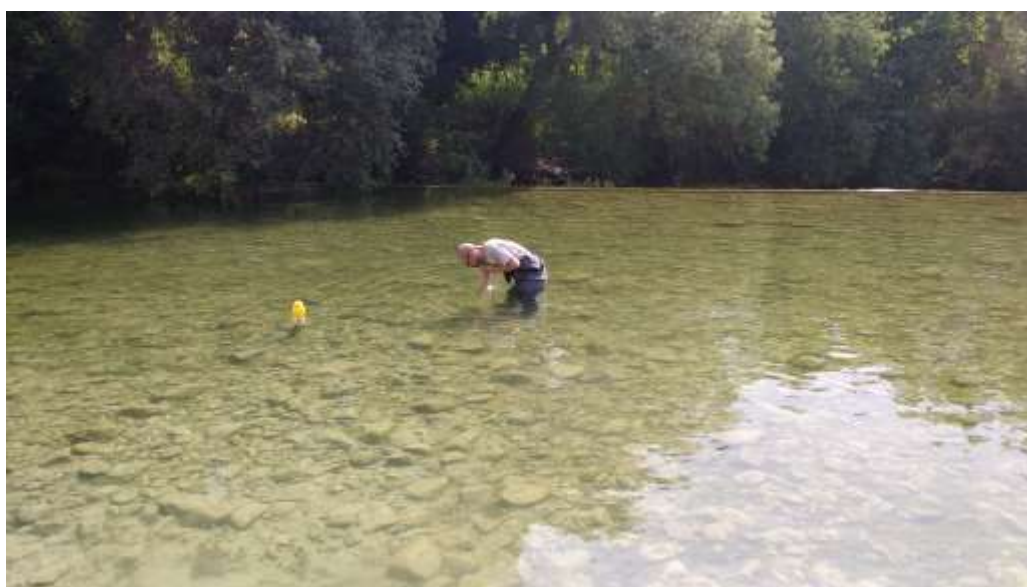
Foto 1. Toma de muestra de agua en el río Urederra en Artavia.

- Las muestras se han tomado en los puntos de muestreo establecidos en las anteriormente citadas Resoluciones 653/2009, 57/2015 y 60/2017. Salvo imposibilidad, todas las muestras se han tomado en áreas con 100-120 cm de profundidad, para lo que se han usado vadeadores. En los ríos se ha procurado escoger la zona de máxima profundidad vadeable (ver Foto 1).

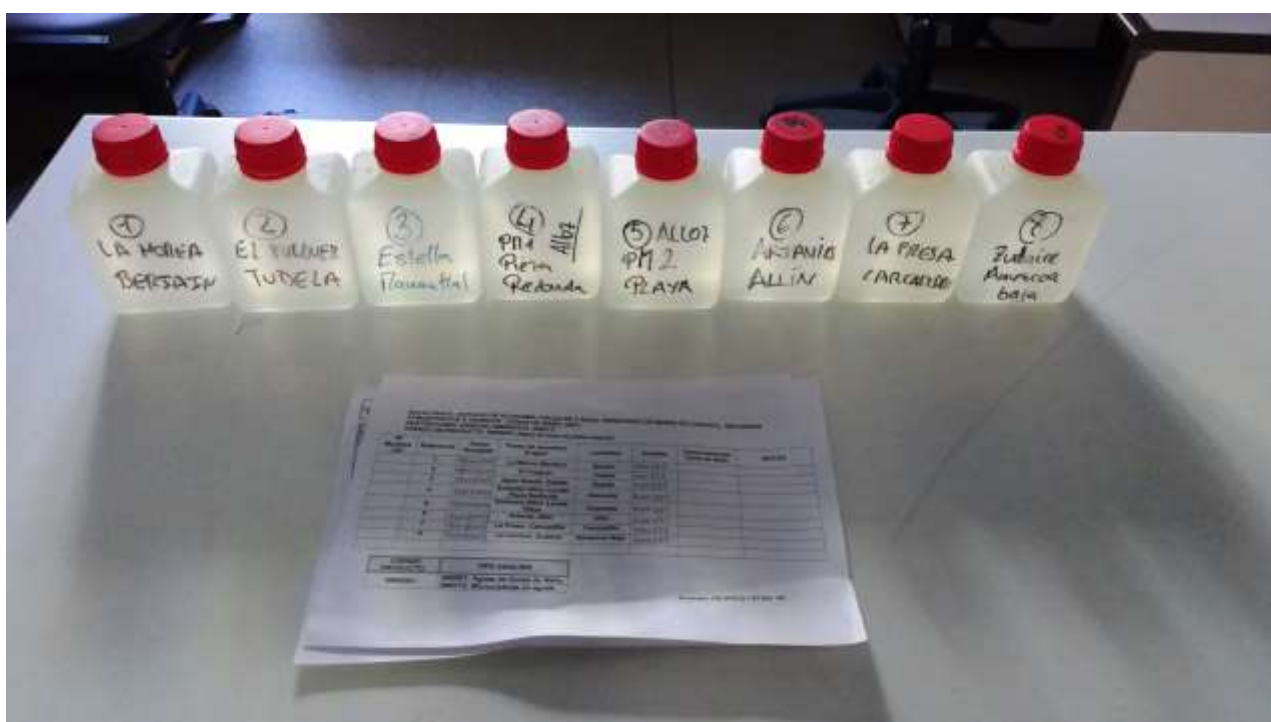
Foto 2. Entrega de muestras de agua para análisis microbiológico en el laboratorio ISPLN.

- A la entrega en el laboratorio del Instituto de Salud Pública y Laboral de Navarra, junto con las muestras, se ha aportado una ficha de campo modelo GE-010 D / 01 Ed. 22 (véase la Foto 2).

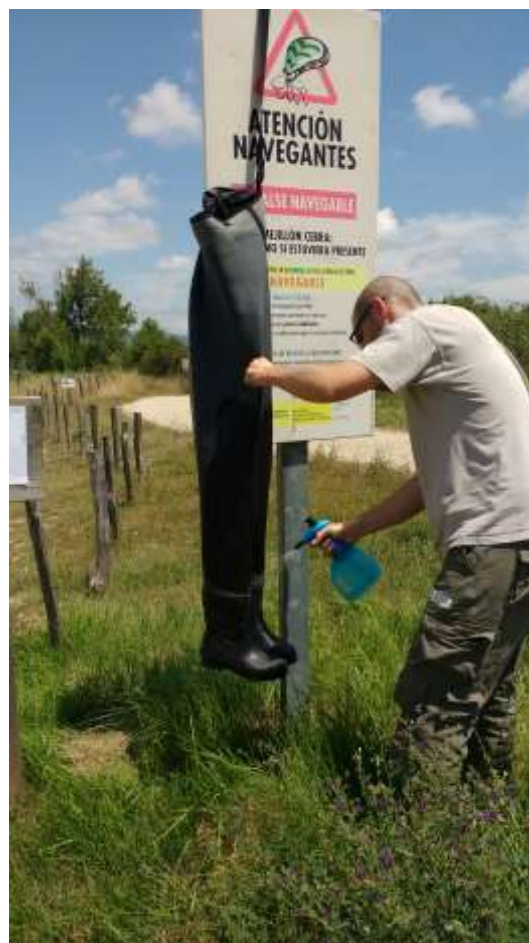
Foto 3. Aplicación del protocolo de desinfección para evitar la propagación de la especie invasora Mejillón Cebra

Con objeto de evitar la propagación de la especie invasora Mejillón cebra (*Dreissena polymorpha*), se ha aplicado el [protocolo de desinfección](#) establecido por la Confederación Hidrográfica del Ebro. En concreto se han aplicado las especificaciones del apartado relativo a equipos y complementos. Este protocolo consiste en vaciar de restos de agua los equipos utilizados, aplicar una solución desinfectante de 5 mg/l de cloro libre o agua destilada, según equipos, y posterior secado de los equipos. En este caso las soluciones se aplicaron con pulverizadores como se muestra en la Foto 3. La desinfección del material se ha efectuado siempre que se ha sospechado de la posible presencia de adultos o larvas de la especie. En concreto:

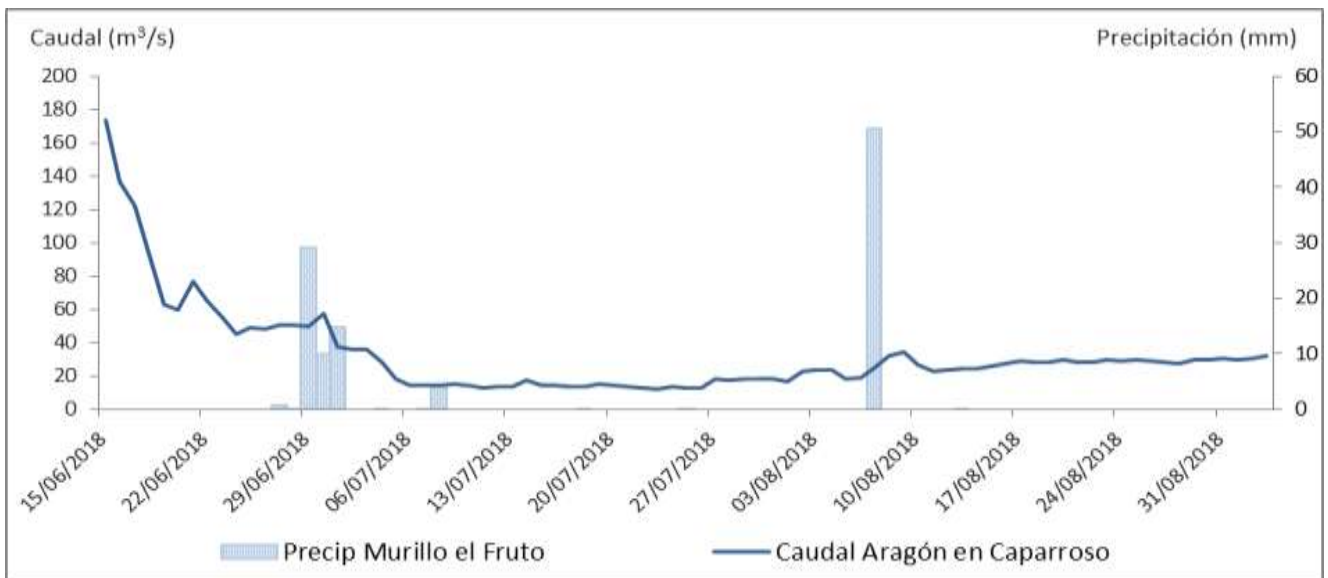
Gráfico 2. Caudales medios diarios en m³/s en la estación de aforo de Aragón en Caparrosos (CHE) y precipitación acumulada diaria en l/m² en la estación meteorológica de Murillo el Fruto entre el 15-06-2018 y el 03-09-2018. Fuente de datos: Web del Agua de Navarra, MeteoNavarra y CHE. Elaboración propia. Los datos son provisionales y están sujetos a revisión.

La gráfica 2 indica las condiciones hidrometeorológicas del río Aragón. La estación meteorológica de Murillo el Fruto registra 5 días con precipitación apreciable entre el 15 de junio y el 03 de septiembre, acumulando un total de 111,2 l/m². En este periodo hay 3 jornadas con más de 10 l/m² de lluvia. El fenómeno más importante ha tenido lugar el siete de agosto, registrando en un solo día 50,6 l/m², lo que equivale al 45% de la precipitación total en este periodo. El caudal en Caparros registra un descenso importante de caudal durante el mes de junio, para situarse a principios de julio en un caudal base en torno a 20 m³/s. Tras la importante precipitación del día siete de agosto el caudal base aumenta hasta situarse en valores próximos a 30 m³/s, sin embargo sus caudales están más influenciados por el manejo de los embalses aguas arriba que por fenómenos locales de precipitación.

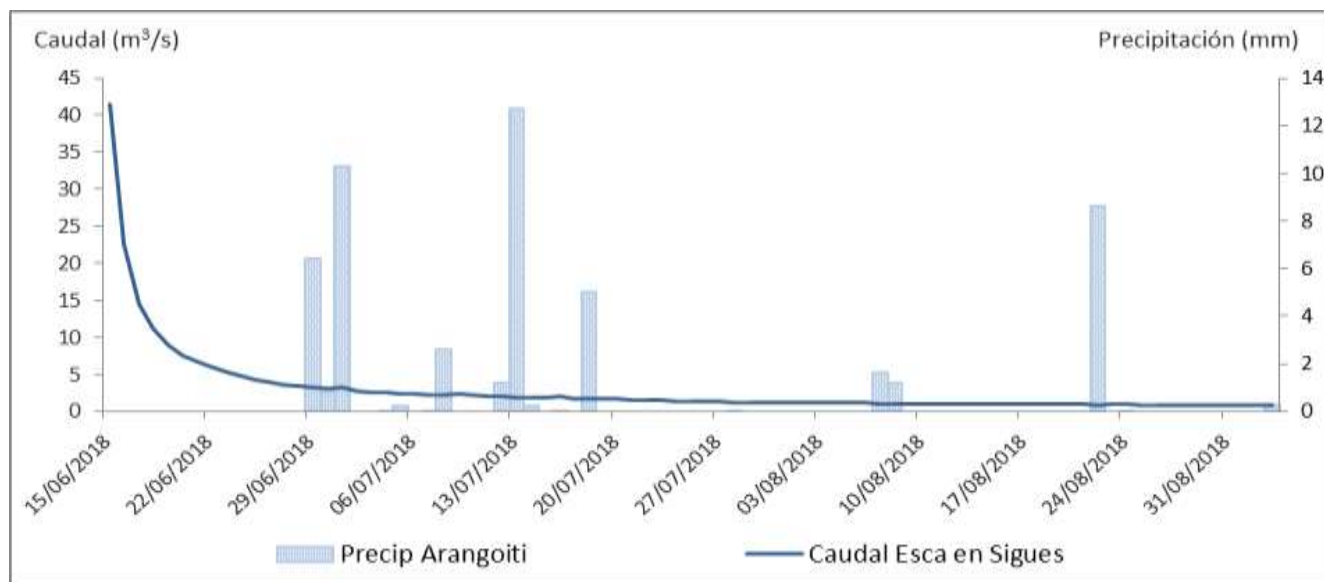
Gráfico 3. Caudales medios diarios en m³/s en la estación de aforo de Esca en Sigüés (CHE) y precipitación acumulada diaria en l/m² en la estación meteorológica de Arangoiti entre el 15-06-2018 y el 03-09-2018. Fuente de datos: Web del Agua de Navarra, MeteoNavarra y CHE. Elaboración propia. Los datos son provisionales y están sujetos a revisión.

En el gráfico 3 se pueden apreciar las precipitaciones de la estación de Arangoiti y los caudales del río Esca en Sigüés, estos últimos representativos de la zona de baño de Burgui. En el periodo considerado -15 de junio a 03 de septiembre- se acumulan 51,3 l/m² en Arangoiti (inferior al promedio), con 17 jornadas con precipitación y 9 días de precipitación apreciable (> 1 l/m²), de ellos, en 2 se superan los 10 l/m². No hay fenómenos especialmente significativos: el aguacero más copioso, con 12,7 l/m², ocurre el día 13 de julio. También se puede destacar el evento desde el día 29 de junio al 01 de julio, que acumuló 17,5 l/m². El río Esca en Sigüés sufre un agotamiento de caudal desde mediados de junio hasta el final del verano. Las lluvias que se producen generan aumentos de caudal muy modestos tanto en su magnitud como en su desarrollo en el tiempo. El caudal base durante los meses de verano se ha situado en torno a 1 m³/s.

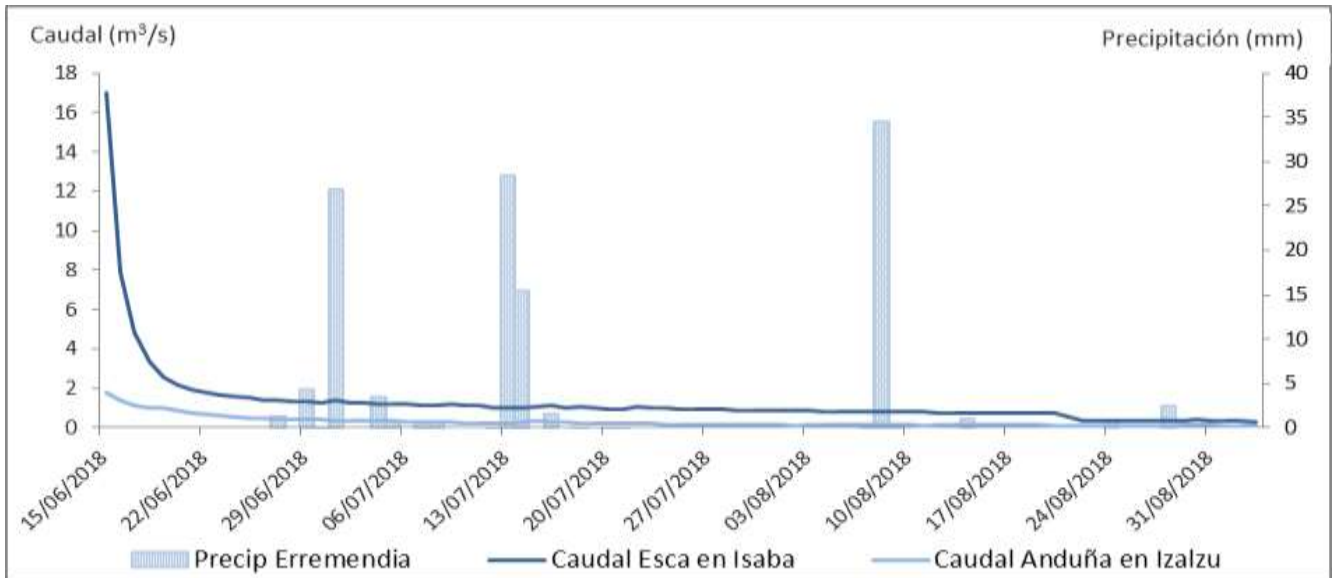
Gráfico 4. Caudales medios diarios en m³/s en las estaciones de aforo de Anduña en Izalzu (CHE) y Esca en Isaba (CHE), y precipitación acumulada diaria en l/m² en la estación meteorológica de Erremendia entre el 15-06-2018 y el 03-09-2018. Fuente de datos: Web del Agua de Navarra, MeteoNavarra y CHE. Elaboración propia. Los datos son provisionales y están sujetos a revisión.

La estación de Erremendia permite evaluar las condiciones meteorológicas de las zonas de baño de Ochagavía/Otsagabia y Uztárroz/Uztarroze (véase el gráfico 4). Entre el 15 de junio y el 03 de septiembre de 2018 se acumulan 123,8 l/m², cifra muy inferior al promedio. En estos 80 días se registran 9 jornadas con precipitación apreciable y en 5 se superan los 10 l/m². El episodio más

notable se produce el día 8 de agosto, con un total acumulado de 34,5 l/m², destacando también el periodo del 13 al 14 de julio con 43,9 l/m². En el resto del verano hay varias tormentas pero de menor intensidad. El comportamiento de las estaciones de aforo de Izalzu y de Isaba resulta bastante similar: durante la segunda mitad del mes de junio se registra un agotamiento de los caudales hasta situarse en caudales base a principios de julio excepto ante fenómenos de precipitación en los que experimentan ligeros incrementos de caudal. Estos valores son en torno a 1 m³/s en el Esca en Isaba y 0,2 m³/s en Anduña en Izalzu.

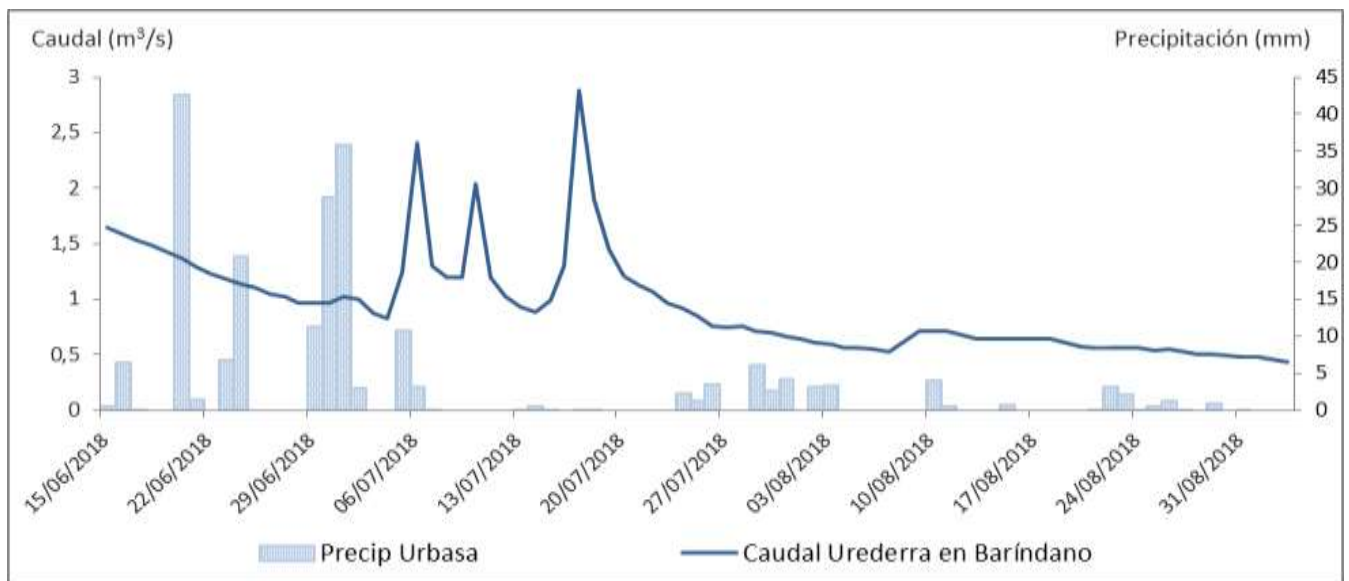
Gráfico 6. Caudales medios diarios en m³/s en la estación de aforo de Urederra en Barindano y precipitación acumulada diaria en l/m² en la estación meteorológica de Urbasa entre el 15-06-2018 y el 03-09-2018 (temporada “corta”). Fuente de datos: Web del Agua de Navarra y Mete Navarra. Elaboración propia. Los datos son provisionales y están sujetos a revisión.

El gráfico 6 sintetiza las condiciones hidrometeorológicas del río Urederra entre el 15 de junio y el 03 de septiembre. En este periodo, la estación meteorológica de Urbasa registra 211,7 l/m², cantidad muy superior al promedio histórico. Son 6 las jornadas con lluvias superiores a 10 l/m² y en un total de 43 jornadas se consigna una precipitación apreciable (igual o superior a 0,1 l/m²). El episodio más notable es el del intervalo del 27 al 30 de agosto, con un máximo de 23 l/m² y un acumulado de 39,4 l/m². El caudal del Urederra comienza en valores en torno a 1,5 m³/s, acabando el periodo en 0,5 m³/s, reaccionando ligeramente a los aguaceros. Se recuerda que el río Urederra depende en gran medida de las descargas de los acuíferos de las sierras de Urbasa y Lóquiz, que en verano decaen de forma significativa
