RED DE CONTROL DE LAS ZONAS DE BAÑO NATURALES DE NAVARRA

MEMORIA DE LA TEMPORADA 2019

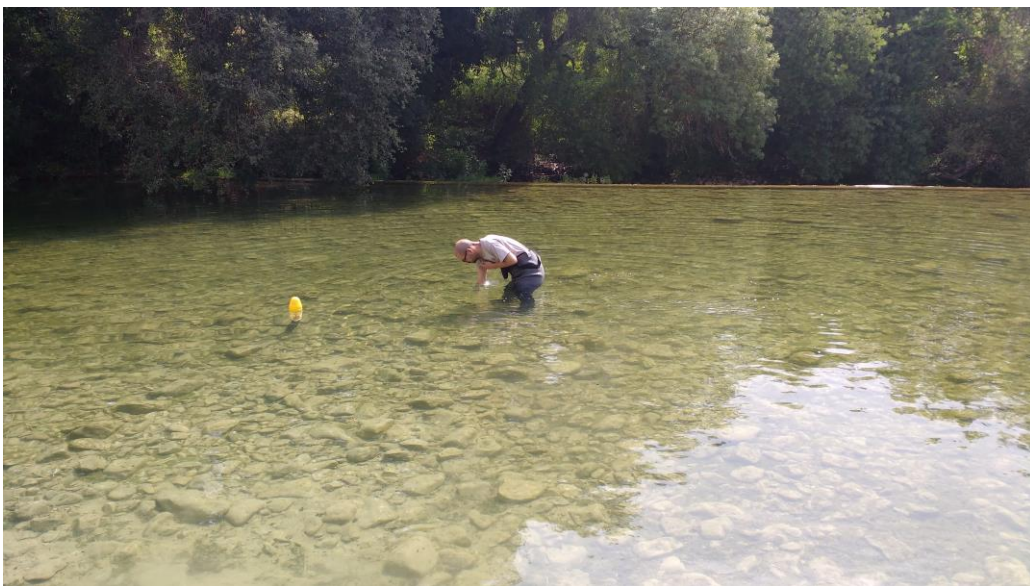
Foto 1. Toma de muestra de agua en el río Urederra en Artavia.

- Las muestras se han tomado en los puntos de muestreo establecidos en las anteriormente citadas Resoluciones 653/2009, 57/2015 y 60/2017. Salvo imposibilidad, todas las muestras se han tomado en áreas con 100-120 cm de profundidad, para lo que se han usado vadeadores. En los ríos se ha procurado escoger la zona de máxima profundidad vadeable (ver Foto 1).

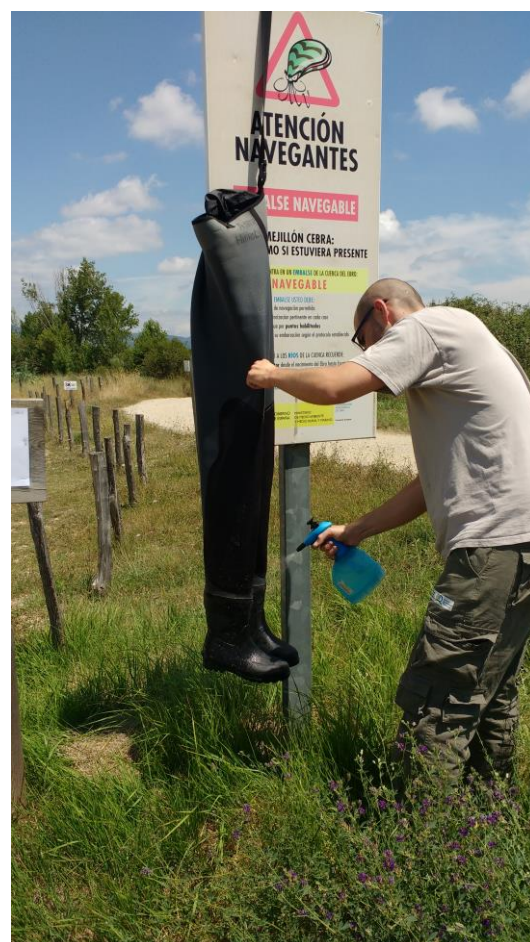
Foto 3. Aplicación del protocolo de desinfección para evitar la propagación de la especie invasora Mejillón Cebra

Con objeto de evitar la propagación de la especie invasora Mejillón cebra (*Dreissena polymorpha*), se ha aplicado el [protocolo de desinfección](#) establecido por la Confederación Hidrográfica del Ebro. En concreto se han aplicado las especificaciones del apartado relativo a equipos y complementos. Este protocolo consiste en vaciar de restos de agua los equipos utilizados, aplicar una solución desinfectante de 5 mg/l de cloro libre o agua destilada, según equipos, y posterior secado de los equipos. En este caso las soluciones se aplicaron con pulverizadores como se muestra en la Foto 3. La desinfección del material se ha efectuado siempre que se ha sospechado de la posible presencia de adultos o larvas de la especie. En concreto:

- Después de realizar el muestreo en los siguientes puntos:
 - Balsa de la Morea en Beriain.
 - Río Aragón en Carcastillo.
 - Embalse de Alloz en Lerate.
 - Balsa de El Pulguer en Tudela.
- Al final de cada jornada.

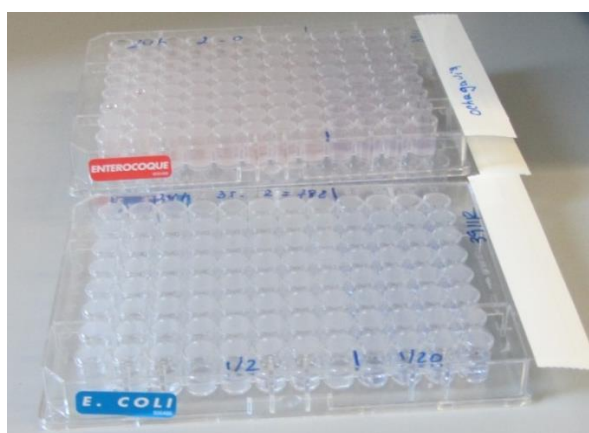
Foto 4. Microplacas para cultivo de Enterococos intestinales y Escherichia coli.

En síntesis, la técnica analítica en ambos casos es la siguiente. Se realiza una siembra directa de la muestra o bien una dilución de la misma, la cual se siembra en los pocillos de una microplaca de 96 pocillos que contiene un medio de cultivo deshidratado (diferente para Enterococos intestinales y *Escherichia coli*). Las microplacas se incuban en estufa durante un periodo mínimo de 36 horas, a 44° C, tras el cual se examinan a la luz ultravioleta. Los positivos se determinan por aparición de fluorescencia. El número de positivos se traduce en NMP/100 ml mediante unas tablas.

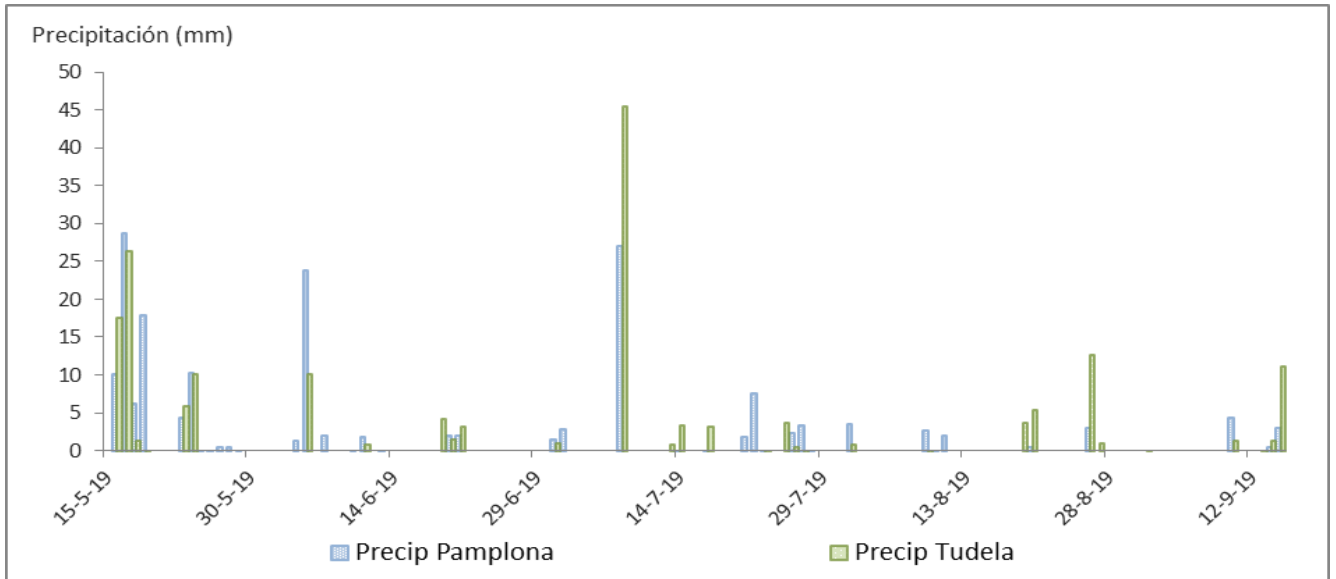
Gráfico 1. Precipitación acumulada diaria en l/m² en la estación meteorológica de Pamplona y en la de Tudela Montes del Cierzo entre el 15-05-2019 y el 15-09-2019. Fuente de datos: Mete Navarra. Elaboración propia. Los datos son provisionales y están sujetos a revisión.

En el gráfico 1 se pueden consultar los valores de precipitación de las estaciones de Pamplona y Tudela Montes del Cierzo, representativas respectivamente de la Balsa de la Morea y de la Balsa de El Pulguer, entre el 15 de mayo y el 15 de septiembre de 2019. En estos cuatro meses se consiguen 177 y 176 l/m² en Pamplona y Tudela Montes del Cierzo. En Pamplona se registran 5 días con precipitaciones superiores a 10 l/m² y 31 días con precipitación apreciable ($\geq 0,1$ l/m²). El evento más notable se produce el día 17 de mayo con 28,7 l/m² formando parte de un evento de cuatro días que sumó 62,8 l/m². Hay varias tormentas más durante el verano, destacando la del 08 de julio (27 l/m²) y 05 de junio, con 23,7 l/m². En Tudela Montes del Cierzo son 5 los días con lluvias superiores a 10 l/m² y 28 con precipitación apreciable ($\geq 0,1$ l/m²). Han tenido lugar dos eventos importantes, el primero el 08 de julio con 45,5 l/m² El segundo tuvo lugar los días 16 y 18 de mayo en los que se registró 45,3 l/m².

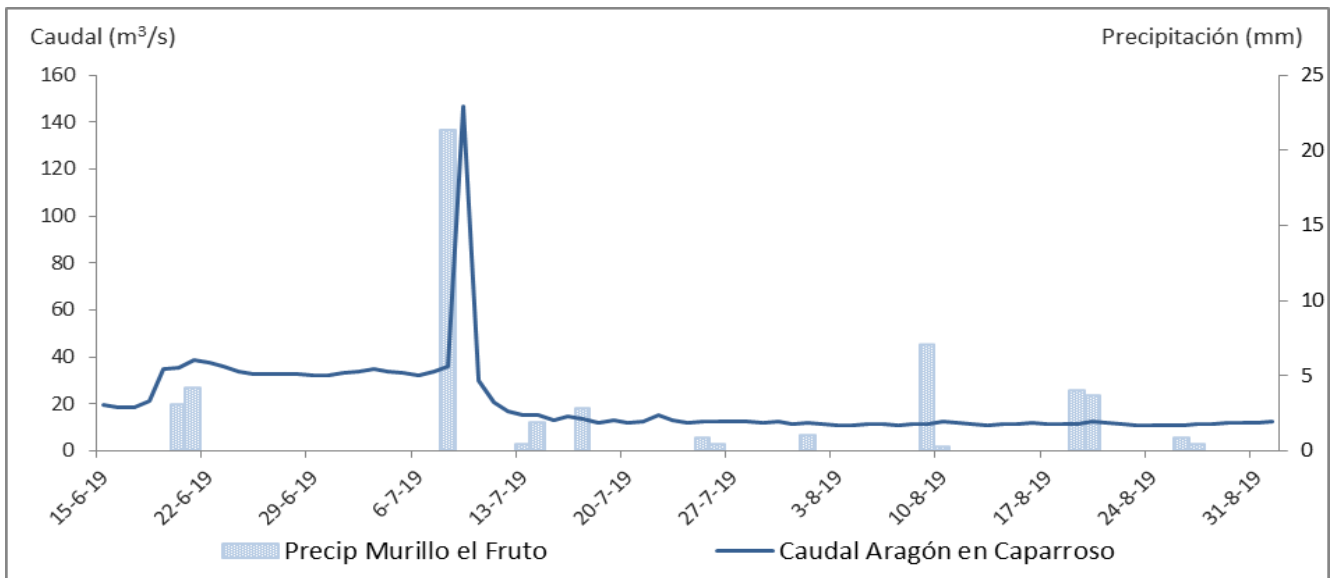
Gráfico 2. Caudales medios diarios en m³/s en la estación de aforo de Aragón en Caparros (CHE) y precipitación acumulada diaria en l/m² en la estación meteorológica de Murillo el Fruto entre el 15-06-2019 y el 01-09-2019. Fuente de datos: Web del Agua de Navarra, Mete Navarra y CHE. Elaboración propia. Los datos son provisionales y están sujetos a revisión.

La gráfica 2 indica las condiciones hidrometeorológicas del río Aragón. La estación meteorológica de Murillo el Fruto registra 15 días con precipitación apreciable entre el 15 de junio y el 01 de septiembre, acumulando un total de 51,6 l/m². En este periodo hay 1 jornada con más de 10 l/m² de lluvia. El fenómeno más importante ha tenido lugar el 08 de julio, registrando en un solo día 21,3 l/m². El caudal en Caparros registra un pico importante de caudal como respuesta al fenómeno ocurrido el día 08 de julio. A partir de ese momento el caudal se sitúa en un caudal base en torno a 20 m³/s., Los caudales están más influenciados por el manejo de los embalses aguas arriba que por fenómenos locales de precipitación.

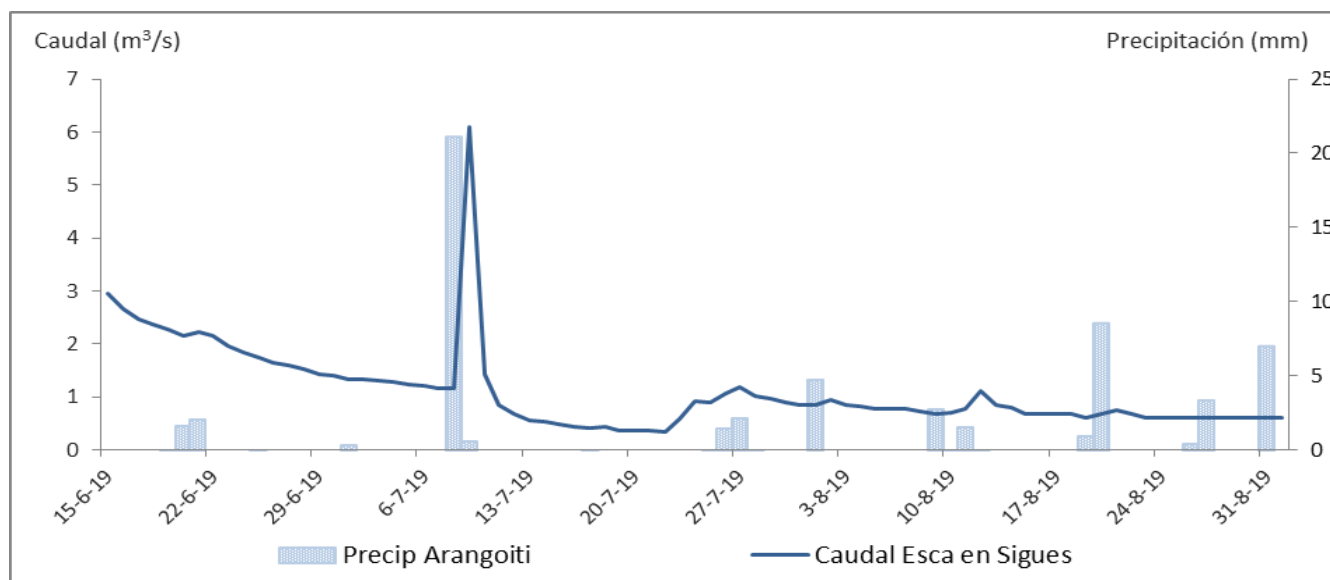
Gráfico 3. Caudales medios diarios en m³/s en la estación de aforo de Esca en Sigüés (CHE) y precipitación acumulada diaria en l/m² en la estación meteorológica de Arangoiti entre el 15-06-2019 y el 01-09-2019. Fuente de datos: Web del Agua de Navarra, MeteoNavarra y CHE. Elaboración propia. Los datos son provisionales y están sujetos a revisión.

En el gráfico 3 se pueden apreciar las precipitaciones de la estación de Arangoiti y los caudales del río Esca en Sigüés, estos últimos representativos de la zona de baño de Burgui. En el periodo considerado -15 de junio a 01 de septiembre- se acumulan 60,4 l/m² en Arangoiti, con 19 jornadas con precipitación y 11 días de precipitación apreciable (> 1 l/m²), de ellos, en 1 se superan los 10 l/m². El único fenómeno significativo, con 21,1 l/m², ocurre el día 08 de julio. Esta precipitación generó un incremento de caudal en el río Isaba que interrumpió la curva de descenso de caudal que registra este río en este periodo. El caudal base durante los meses de verano se ha situado en torno a 1 m³/s.

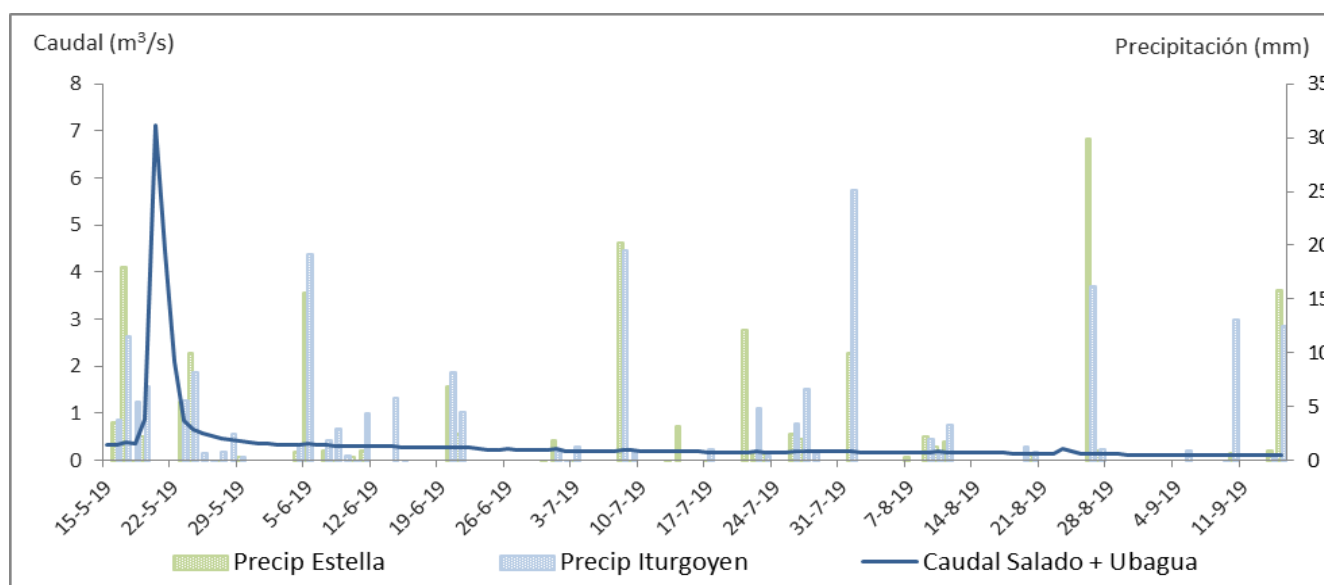
Gráfico 5. Sumatorio de caudales medios diarios en m³/s en la estación de aforo de Ubagua en Riezu (CHE) y en la estación de aforos del río Salado en Estenoz (CHE) y precipitación acumulada diaria en l/m² en las estaciones

meteorológicas de Estella y Trinidad de Iturgoien entre el 15-05-2019 y el 15-09-2019. Fuente de datos: Web del Agua de Navarra, MeteoNavarra y CHE. Elaboración propia. Los datos son provisionales y están sujetos a revisión.

En el gráfico 5 se indican los datos hidrometeorológicos correspondientes a Estella y a Urbasa-Urederra. Por lo que respecta a Estella, en el periodo considerado se acumulan 175 l/m², valor superior al promedio. En el periodo entre el 15 de mayo y el 15 de septiembre se registran 36 jornadas con precipitación apreciable y 6 días con lluvias superiores a 10 l/m². Para analizar el comportamiento en el embalse de Alloz se dispone de la estación meteorológica de Trinidad de Iturgoien y de las estaciones de aforos de caudal del río Ubagua en Riezu y del río Salado en Estenoz. En el periodo considerado, la estación de Trinidad de Iturgoien recibe 211 l/m², valor similar a la media histórica. En total se registran 42 jornadas con precipitación apreciable y 7 con chubascos superiores a 10 l/m². Los episodios más destacables se produjeron los días 01 de agosto y 08 de julio, en el que se acumulan 25,1 y 19,5 l/m². Por lo que se refiere al caudal registrado en las estaciones del río Salado y Ubagua (principales aportes del embalse de Alloz), al comienzo del periodo se registra un pico, llegando a 7,1 m³/s. En los días siguientes el caudal disminuye hasta situarse 0,35 m³/s y conforme se desarrolla la temporada se va agotando hasta los 0,12 m³/s en el final de la temporada de baños. Hay que tener en cuenta que todo el ámbito está regulado en cabecera por la sierra de Andía, importante acuífero kárstico que atenúa las oscilaciones de caudal al final del verano.
