# RED DE CONTROL DE LAS ZONAS DE BAÑO NATURALES DE NAVARRA

## MEMORIA DE LA TEMPORADA 2021

Este informe es la memoria de seguimiento de la red de control de zonas de baño naturales de Navarra en su temporada 2021.

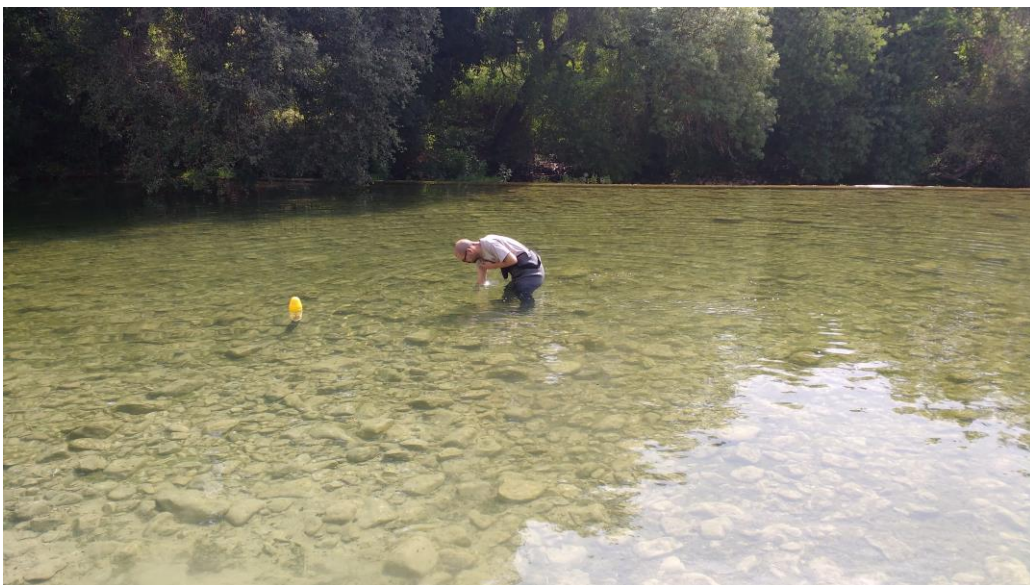
- Las muestras se han tomado en los puntos de muestreo establecidos en las anteriormente citadas Resoluciones 653/2009, 57/2015 y 60/2017. Salvo imposibilidad, todas las muestras se han tomado en áreas con 100-120 cm de profundidad, para lo que se han usado vadeadores. En los ríos se ha procurado escoger la zona de máxima profundidad vadeable (ver Foto 1).

Foto 1. Toma de muestra de agua en el río Urederra en Artavia.

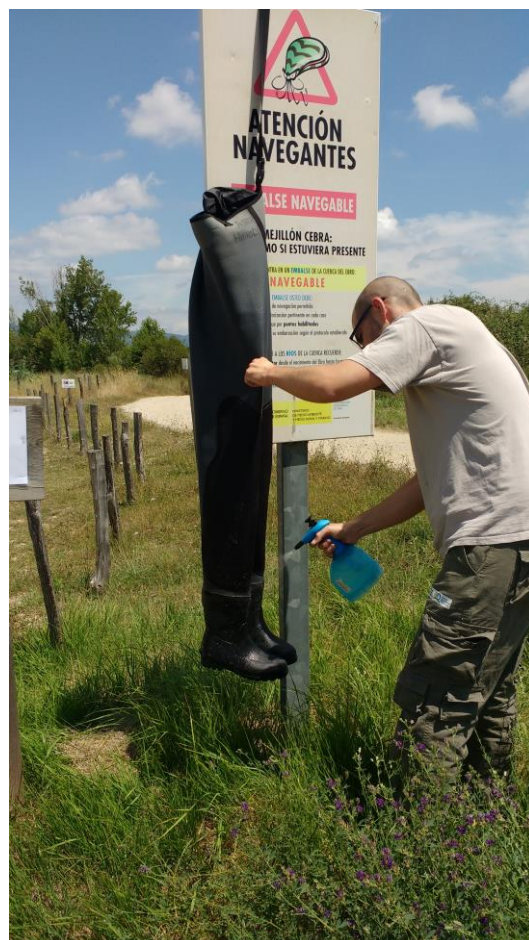
Con objeto de evitar la propagación de la especie invasora Mejillón cebra (*Dreissena polymorpha*), se ha aplicado el [protocolo de desinfección](#) establecido por la Confederación Hidrográfica del Ebro. En concreto se han aplicado las especificaciones del apartado relativo a equipos y complementos. Este protocolo consiste en vaciar de restos de agua los equipos utilizados, aplicar una solución desinfectante de 5  $\text{mg}/\text{l}$  de cloro libre o agua destilada, según equipos, y posterior secado de los equipos. En este caso las soluciones se aplicaron con pulverizadores como se muestra en la Foto 3. La desinfección del material se ha efectuado siempre que se ha sospechado de la posible presencia de adultos o larvas de la especie. En concreto:

Foto 3. Aplicación del protocolo de desinfección para evitar la propagación de la especie invasora Mejillón Cebra

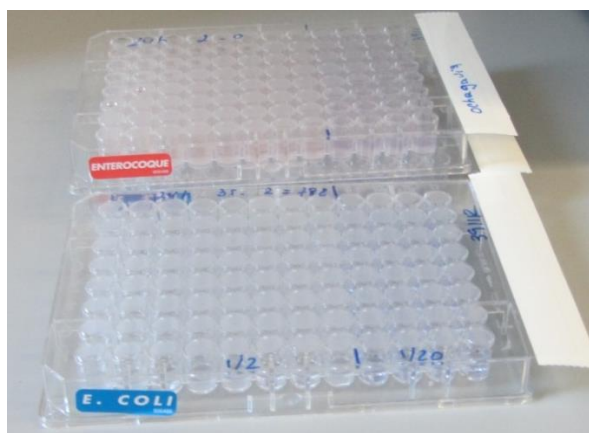
En síntesis, la técnica analítica en ambos casos es la siguiente. Se realiza una siembra directa de la muestra o bien una dilución de la misma, la cual se siembra en los pocillos de una microplaca de 96 pocillos que contiene un medio de cultivo deshidratado (diferente para Enterococos intestinales y *Escherichia coli*). Las microplacas se incuban en estufa durante un periodo mínimo de 36 horas, a 44° C, tras el cual se examinan a la luz ultravioleta. Los positivos se determinan por aparición de fluorescencia. El número de positivos se traduce en NMP/100 ml mediante unas tablas.

Foto 4. Microplacas para cultivo de Enterococos intestinales y Escherichia coli.
