Nafarroako Gobernuak irailean hasiko ditu N-121-A errepidean Arreko harri-lubeta egonkortzeko lanak

Sustapen Departamentuak Arian Construcción y Gestión de Infraestructuras S.A. enpresari esleitu dizkio lanak, 335.386,02 euroko aurrekontuarekin

Miércoles, 14 de agosto de 2013

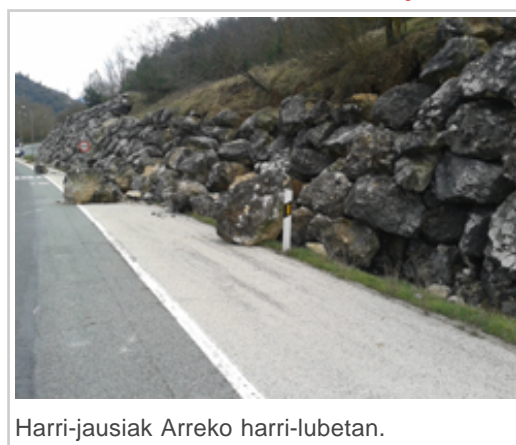
Harri-jausiak Arreko harri-lubetan.

Aurtengo urtarrileko euriteen ondorioz, [otsailaren 13an harri-lubeta izugarri itxuraldatu eta blokeak bereizi egin ziren](#), eta egoera hura oso arriskutsua zen zirkulaziorako.

Zehazki, goiko blokeak beheko blokeetatik bereizi ziren eta harri-lubetaren zati nahiko luze bat itxuraldatu zen. Gainera, parte handi bat mugitu egin zen eta galtzadara harriak erori ziren, 180 metroko luzerako eta 70 metroko zabalerako tarte batean.
