RED DE CONTROL DE LAS ZONAS DE BAÑO NATURALES DE NAVARRA

MEMORIA DE LA TEMPORADA 2020

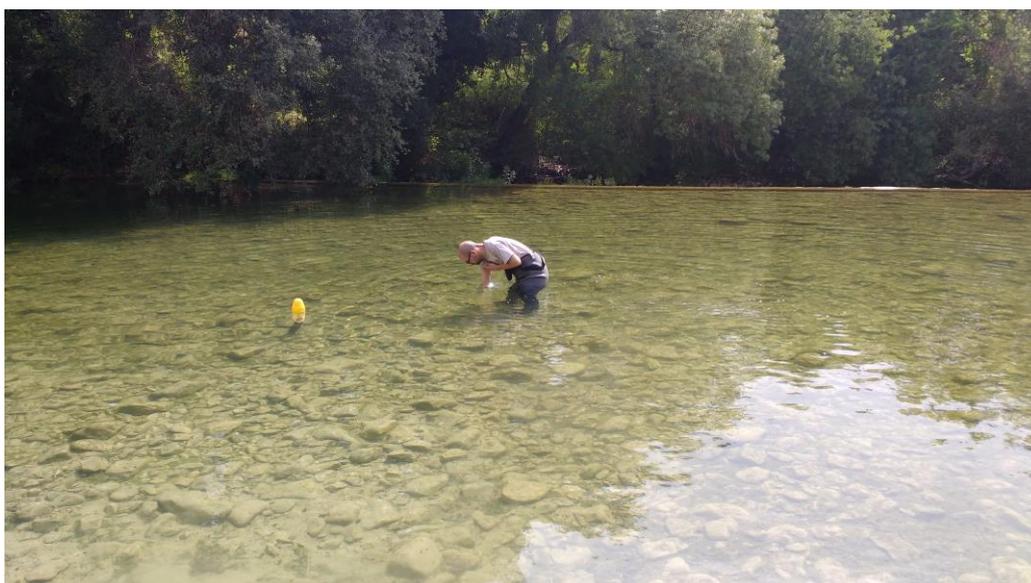
Foto 1. Toma de muestra de agua en el río Urederra en Artavia.

- Las muestras se han tomado en los puntos de muestreo establecidos en las anteriormente citadas Resoluciones 653/2009, 57/2015 y 60/2017. Salvo imposibilidad, todas las muestras se han tomado en áreas con 100-120 cm de profundidad, para lo que se han usado vadeadores. En los ríos se ha procurado escoger la zona de máxima profundidad vadeable (ver Foto 1).

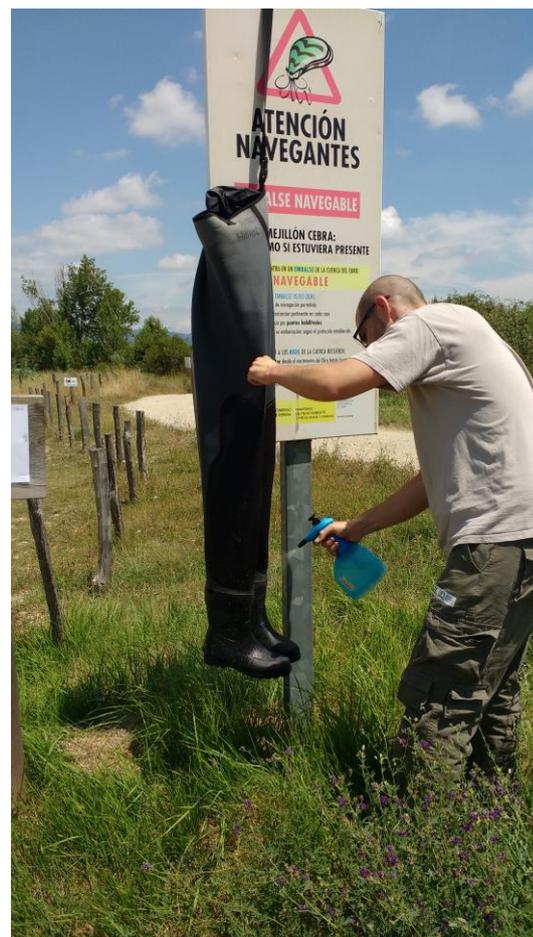
Foto 3. Aplicación del protocolo de desinfección para evitar la propagación de la especie invasora Mejillón Cebra

Con objeto de evitar la propagación de la especie invasora Mejillón cebra (*Dreissena polymorpha*), se ha aplicado el [protocolo de desinfección](#) establecido por la Confederación Hidrográfica del Ebro. En concreto se han aplicado las especificaciones del apartado relativo a equipos y complementos. Este protocolo consiste en vaciar de restos de agua los equipos utilizados, aplicar una solución desinfectante de 5 mg/l de cloro libre o agua destilada, según equipos, y posterior secado de los equipos. En este caso las soluciones se aplicaron con pulverizadores como se muestra en la Foto 3. La desinfección del material se ha efectuado siempre que se ha sospechado de la posible presencia de adultos o larvas de la especie. En concreto:

- Después de realizar el muestreo en los siguientes puntos:
 - Balsa de la Morea en Beriain.
 - Río Aragón en Carcastillo.
 - Embalse de Alloz en Lerate.
 - Balsa de El Pulguer en Tudela.
- Al final de cada jornada.

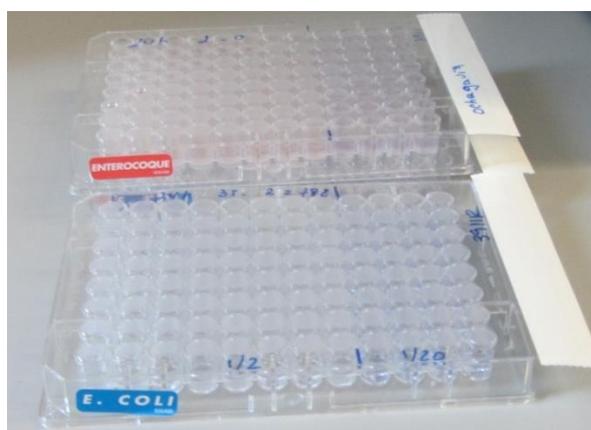
Foto 4. Microplacas para cultivo de Enterococos intestinales y Escherichia coli.

En síntesis, la técnica analítica en ambos casos es la siguiente. Se realiza una siembra directa de la muestra o bien una dilución de la misma, la cual se siembra en los pocillos de una microplaca de 96 pocillos que contiene un medio de cultivo deshidratado (diferente para Enterococos intestinales y *Escherichia coli*). Las microplacas se incuban en estufa durante un periodo mínimo de 36 horas, a 44° C, tras el cual se examinan a la luz ultravioleta. Los positivos se determinan por aparición de fluorescencia. El número de positivos se traduce en NMP/100 ml mediante unas tablas.

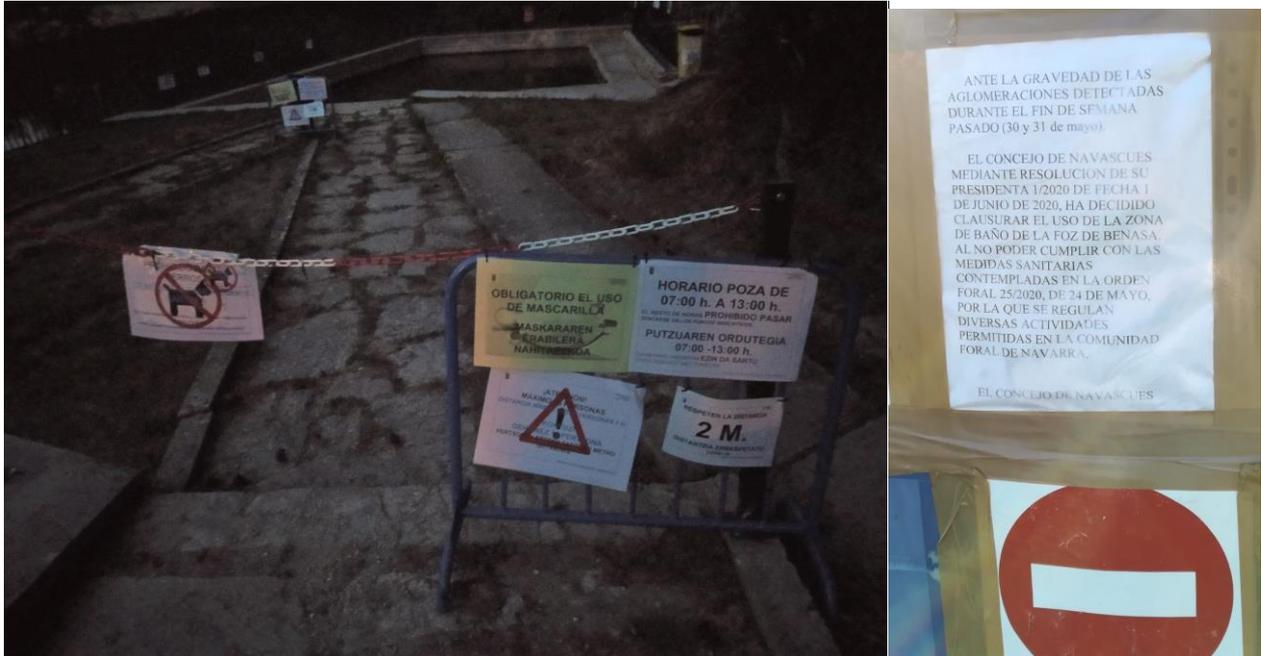
- Las entidades locales han establecido en algunas zonas de baño distintas medidas de adaptación a la situación generada por la COVID-19. En la zona de baño de la Foz de Benasa en Navascués se prohibió el acceso a la zona y no se llenó la piscina fluvial. En las zonas de

baño del río Uztarroz en Uztarroz no se colocaron los tabloneros, para evitar el llenado de la piscina fluvial y la asistencia de público a la zona de baño. En la zona de baño del manantial de Agua Salada de Estella se limitó el aforo permitido y se restringió el horario de uso. La zona de baño del río Urederra en Artavia permaneció cerrada al público y la del río Udererra en Zudaire se parceló para asegurar la distancia de seguridad. En la zona de baño del embalse de Alloz se instalaron carteles recordatorios de las normas de seguridad e higiene.

Foto 6 y 7. Información sobre restricciones en el uso de las zonas de baño a consecuencia de la COVID-19 en las zonas de baño de Manantial de Agua Salada de Estella/Lizarra y Foz de Benasa en Navascués/Navaskoze.
