Konponketa-lanak amaitu dira Beorburura (Txulapain) sartzeko errepidean

Obrek 280.000 euroko kostua izan dute

Viernes, 26 de julio de 2013

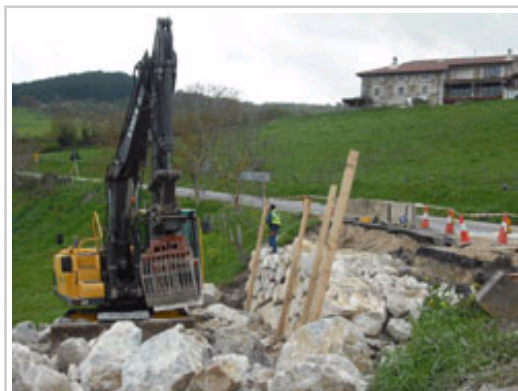
NA-4222 errepidean egindako obren irudia.

1. jarduketa: 0+150 kilometro-puntuan, errepidea hondoratuta zegoen eusteko harri-lubeta erori egin zelako. Mugimendu horrek errepidea gurutzatzen duen zeharkako drainatze-obrak egonkortzea eragin zuen, hormigoizko hodiak apurtuz. Arazo horri irtenbidea eman zaio harri-lubetako horma bat eraikiz, 3 metroko sakonera baino gehiagora zimendatuz, arkugainera saneatuz eta ingurua drainatuz.

2. jarduketa: 90 bat metro luzeko zati batean, lubetako kanpoaldea mugitu egin zen, eta horrek asfaltoa pitzatzea eta uhinbikoa iraultzea ekarri zuen. Hori konpontzeko lubetako kanpoaldea saneatu zen. Xede horrekin, asebetetako material ezgauza kendu eta gutxienez metro bateko lodierako material-geruza zabaldu zen. Ondoren, bide-zoruen paketea berriz jarri zen, 25 cm zagorarekin eta 10 cm nahasketa bituminosekin.

3. jarduketa: 45 bat metro luzeko zati batean, luizi bat gertatu zen eta horrek errepidearen zati bat zatitu eta finkatzea eragin zuen. Eroritako errepide-atala berriz jarri ahal izateko eusteko horma bat eraiki zen harri-lubetarekin.

4. jarduketa: asfaltoa erabat pitzatuta zegoen errepide guztian zehar, zenbait gunetan. Lehendik jada petatxatu ziren gunetako batzuk berriz ireki ziren. Pitzaduren ikuskapen bisuala egin ondoren, haiek bi taldetan banatu ziren: artekatzei lotutakoak, bide-zorua osorik saneatzea behar zuena eta plataforma berri bat egikaritzea, eta fresaketei lotutakoak, non errodaduraren geruza fresatzeko erabakia hartzen den berriz jartzeko. Puntu horiek guztiak konponduta, zolaketa, balizatze eta seinaleztatzeko lanak egin dira.
