## ACCIDENTE POR RIESGO MECÁNICO

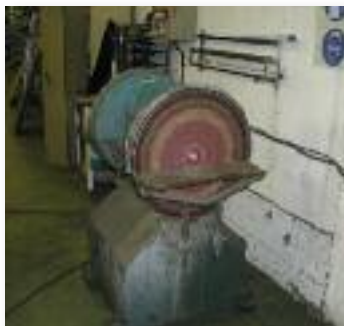
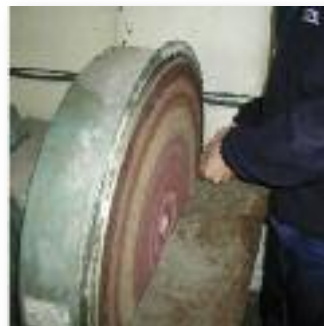
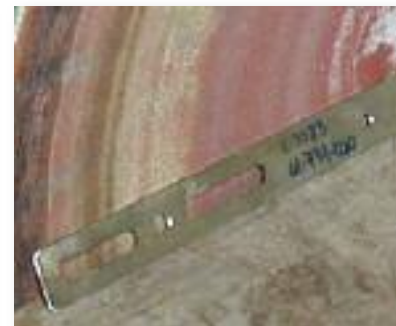
Al accidentado, que estaba trabajando con una pieza de pequeñas dimensiones en la lijadora de disco, se le embutió o introdujo la pletina entre la lijadora y la base de apoyo de las piezas, comprimiendo el pulgar de su mano izquierda contra la lija que, al continuar girando, le produjo una gran abrasión en dicho dedo.

- Incorrecta utilización de un equipo de trabajo en operaciones para las que no está diseñado y para las que el fabricante del equipo desaconseja su utilización.
- Incumplimiento de las normas y métodos de trabajo que proporciona la empresa.

- Todos los trabajos que se realicen con riesgo de accidente por contacto mecánico deben ser efectuados tras la pertinente evaluación de riesgos, evaluación que, entre otras cuestiones, permitirá llevar a cabo el diseño y puesta en práctica de métodos de trabajo adecuados. Además serán ejecutados por trabajadores debidamente cualificados.
