CORTE EN PIERNA CON ESTRUCTURA METÁLICA

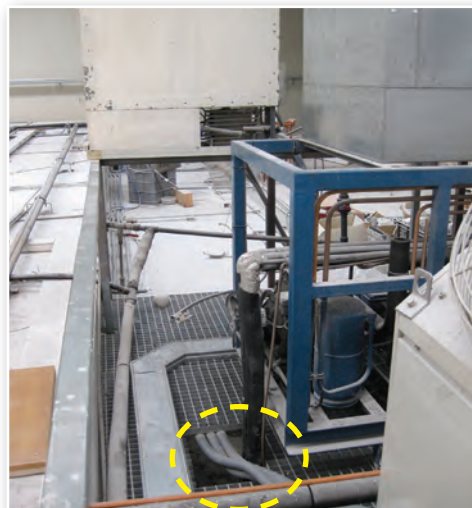
El trabajador se encontraba realizando tareas de limpieza en la instalación de los filtros de los motores de los túneles de congelación. En un momento determinado, introdujo accidentalmente su pierna derecha en un hueco existente en la estructura tipo trámex que conformaba la superficie de trabajo, produciéndose diversos cortes en la misma. Al parecer, la zona de trabajo había sido modificada recientemente. Una empresa subcontratada había construido y montado la plataforma de trámex que rodeaba la instalación de los filtros. Esta plataforma no cubría completamente toda la superficie accesible, sino que tenía un hueco, por el que el trabajador accidentado introdujo su pierna accidentalmente. A pesar de haber realizado una evaluación de riesgos con posterioridad a la reforma, el riesgo que propició el accidente no había sido detectado.

- Existencia de un hueco accesible en la plataforma de trabajo.
- No detección del riesgo en la evaluación de riesgos.

- Deben volver a evaluarse los puestos y lugares de trabajo que puedan verse afectados por, entre otros, el cambio de las condiciones de trabajo, tal y como recoge el artículo 4 del R.D. 39/1997 por el que se aprueba el Reglamento de los Servicios de Prevención.
- Entretanto, deberán adoptarse las medidas necesarias para evitar la repetición del accidente (cubrimiento del hueco con elementos adecuados que no puedan ser fácilmente retirados, acordonar zona para impedir el acceso a la misma, señalización adecuada, etc.).
