El carril sentido Irun de la carretera N-121-A en Belate podrá reabrirse a finales de esta semana si la meteorología lo permite

Fomento maneja ahora un plazo de tres meses para desarrollar la solución definitiva a los desprendimientos producidos

Lunes, 20 de mayo de 2013

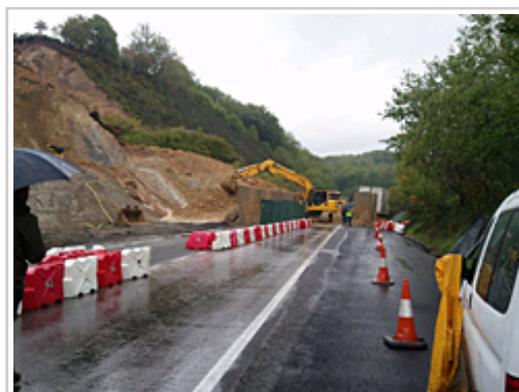
Imagen de los trabajos realizados a la altura del desprendimiento.

la carretera N-121-A (Pamplona-Behobia). Fruto de estas intervenciones se ha detectado en la zona la existencia de una falla geológica, entre las formaciones de areniscas y ofitas observadas, que afecta al desmonte y ha favorecido el movimiento de tierra.

Asimismo, del seguimiento diario se aprecia que el movimiento progresa ladera arriba y se observan la aparición de nuevas grietas en la parte superior de la ladera con signos de seguir avanzando.

Estos trabajos consistirán en la instalación de una pantalla de pilotes de hormigón con una viga de atado y anclajes en la ladera y en la realización de una escollera de sostenimiento en la parte inferior rellena con material granular. Estas actuaciones protegerán a la carretera NA-1210, que transcurre por el Puerto de Belate; evitará el deslizamiento hacia la N-121-A y estabilizará el talud.

Por este motivo los trabajos previstos por el Departamento de Fomento se realizarán en dos fases. En primer lugar se procederá a sostener la parte superior del deslizamiento, de manera que no progrese el escarpe como lo está haciendo hasta este momento. Para ello se ejecutará una pantalla o cortina de micropilotes anclada al terreno mediante dos vigas bulonadas dispuestas en dos niveles. Los bulos estarían embebidos en las ofitas sanas investigadas con los sondeos realizados.

Asimismo, en una segunda fase, se retirará la masa deslizada, transportándola a un vertedero, y se ejecutará un muro de hormigón y piedra (escollera hormigonada) en su base con relleno granular para reponer la superficie a su estado primitivo.
