El Gobierno de Navarra iniciará en septiembre las obras de estabilización de la escollera de Arre en la N-121-A

El Departamento las ha adjudicado a la empresa Arian Construcción y Gestión de Infraestructuras S.A., por un importe de 335.386,02 euros

Miércoles, 14 de agosto de 2013

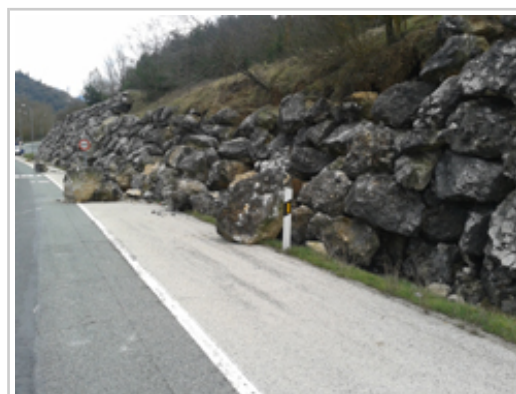
Desprendimiento de rocas en la escollera de Arre.

Al cabo de 21 años y con las fuertes precipitaciones sufridas en enero de este año, el [13 de febrero se produjo una deformación importante de la escollera](#), con el consiguiente desencaje de bloques y riesgo de peligro para el tráfico en ese punto.

En concreto hubo un desplazamiento de los bloques superiores sobre los inferiores que la deformaron en una longitud considerable. Se percibieron, además, movimientos evidentes en gran parte de ella y caída de piedras a la calzada en una longitud de unos 180 metros y en una

anchura de aproximadamente 70 metros.
